DEPARTAMENTO	DATA	ABRANGÊNCIA	NÚMERO	REVISÃO
SAT	22/05/07	GERAL	BTG 002 /07	1

DIAGRAMA DE FIAÇÃO DO CONECTOR DE ATUALIZAÇÃO DE SOFTWARE DOS TELEVISORES

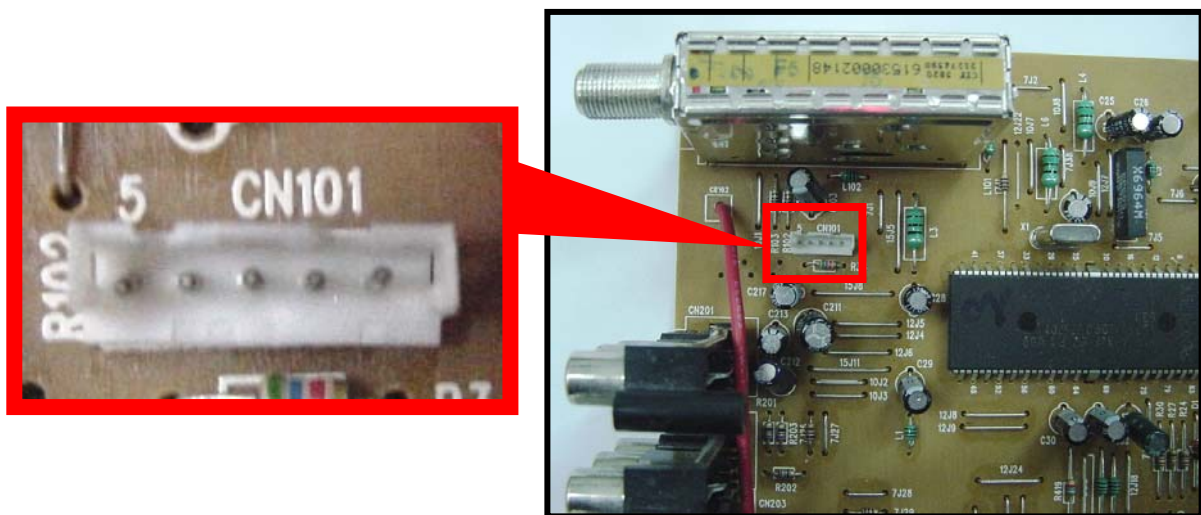
1. Conexão da interface de atualização no televisor.

Caso haja problemas para atualização de software, verifique se as ligações do conector estão corretas ou se não existe mau contato.

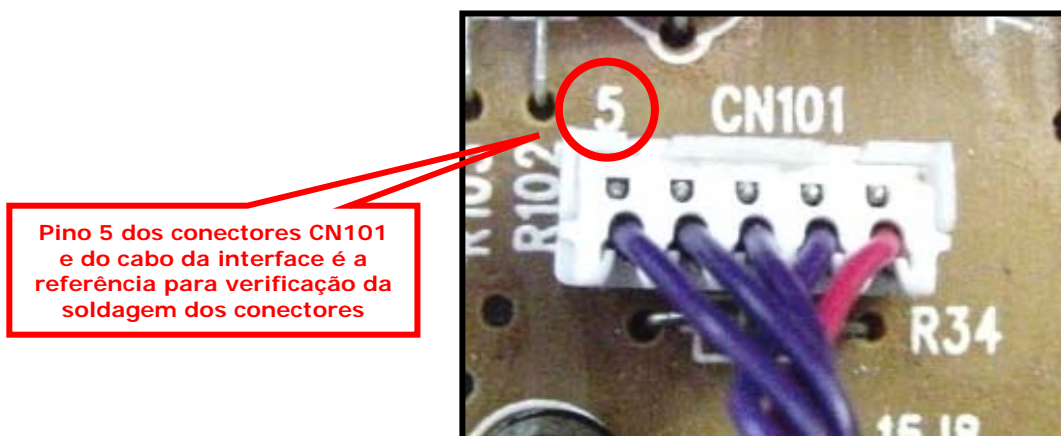
Na PCI principal do televisor, o conector CN101 será utilizado para a atualização do software do produto.

Posição do conector da interface, ligado ao conector CN101.

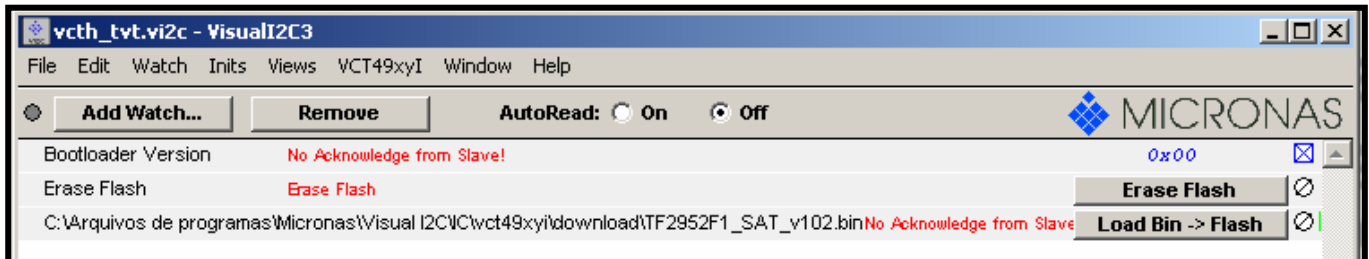
2. Visualização das informações de erro no programa GRAVADOR VCT.

Caso seja exibida uma das mensagens em vermelho durante o procedimento de atualização do software dos televisores, verifique as ligações e soldagens dos conectores.

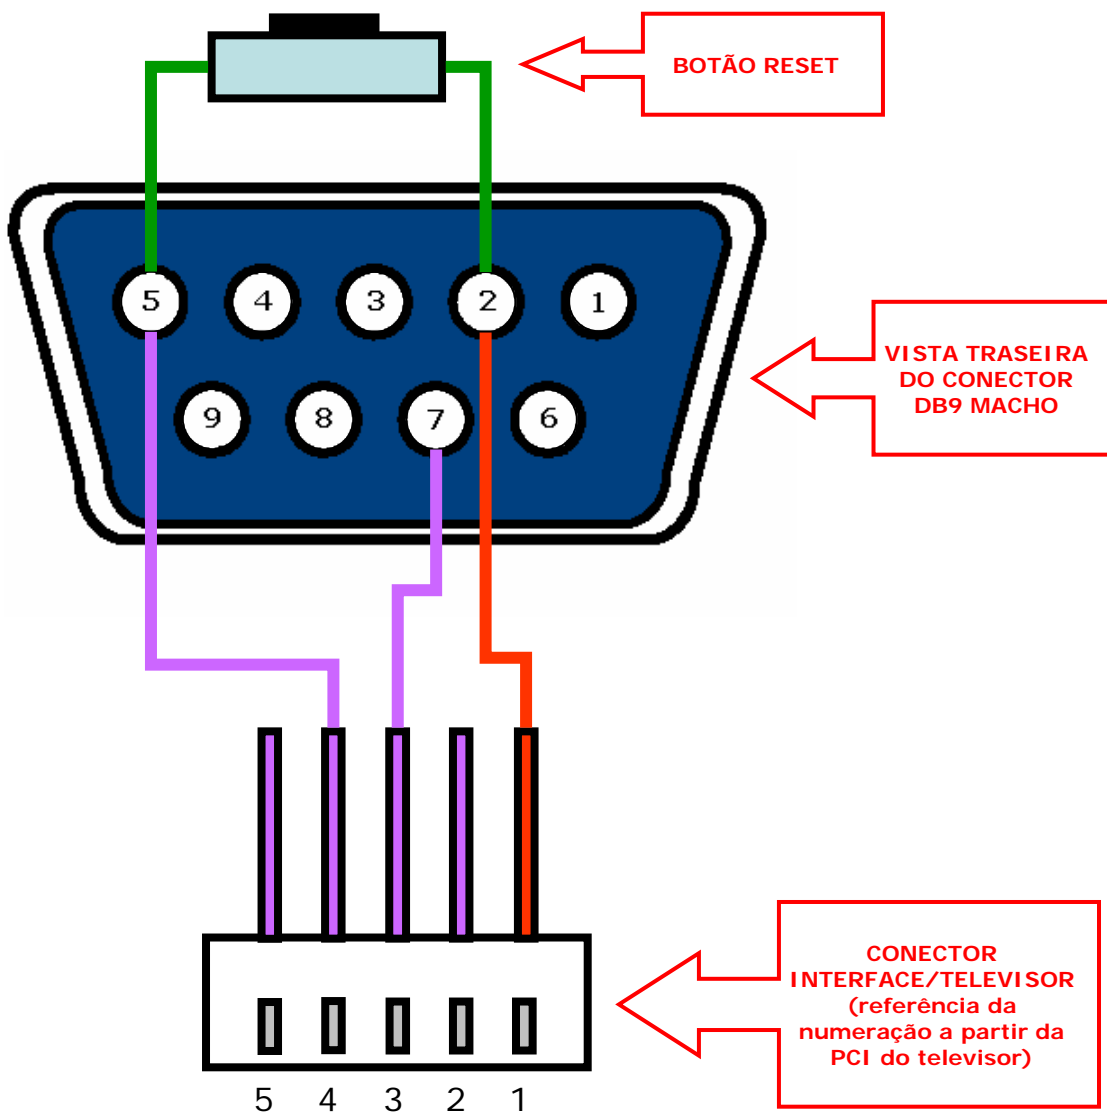
4. Diagrama elétrico de fiação entre os conectores

CONECTOR INTERFACE / TELEVISOR	
PINAGEM	LIGAÇÃO
1	LIGADO AO PINO 2 DO DB9 E AO TERMINAL DO BOTÃO RESET
2	NÃO É UTILIZADO
3	LIGADO AO PINO 7 DO DB9
4	LIGADO AO PINO 5 DO DB9 E AO OUTRO TERMINAL DO BOTÃO RESET
5	NÃO É UTILIZADO
