DEPARTAMENTO	DATA	ABRANGÊNCIA	NÚMERO	REVISÃO
SAT	17/05/07	GERAL	BTP 010/07	0

**TP-2921:  
RUÍDO QUANDO O TV ESTÁ COM O VOLUME BAIXO**

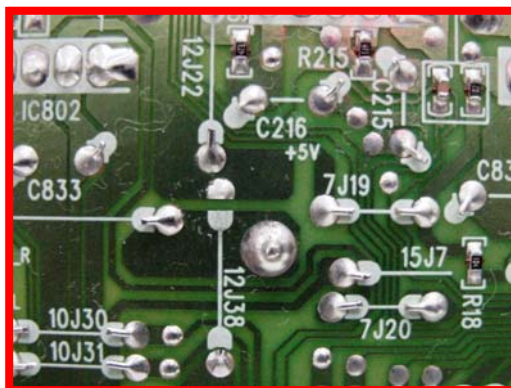
Informamos que o televisor TP-2921 pode apresentar ruído ou “ronco” no som quando em volume baixo.

Destaque do local onde será executado o procedimento de correção.

1. Na PCI principal do televisor, identificar a região indicada na foto abaixo.

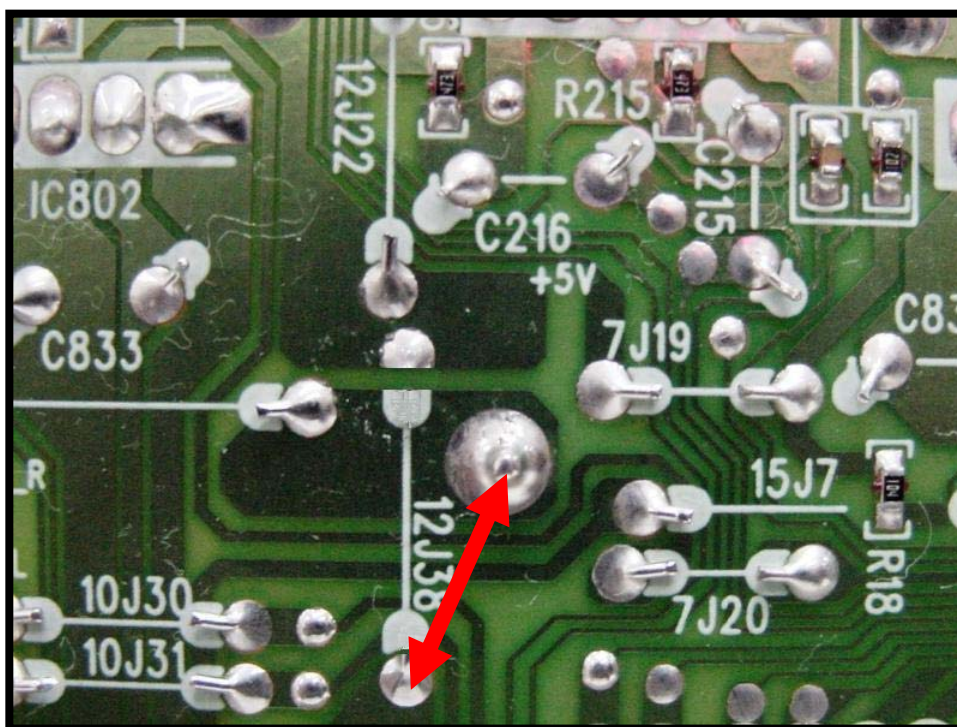
As setas em vermelho indicam as ilhas que deverão ser unidas pelo JUMPER.

2. Na região indicada, adicionar um JUMPER unindo as duas ilhas conforme indicado pelas setas.

3. Para fazer o JUMPER, utilizar fio rígido, estanhado e encapado.

**Observação → Não adicionar o JUMPER 12J38.**
