INFORMATIVO TÉCNICO

DEPARTAMENTO	DATA	ABRANGÊNCIA	NÚMERO	REVISÃO
SAT	21/09/07	GERAL	BTG 527/07	0

HS-200: DESLIGANDO ALEATORIAMENTE

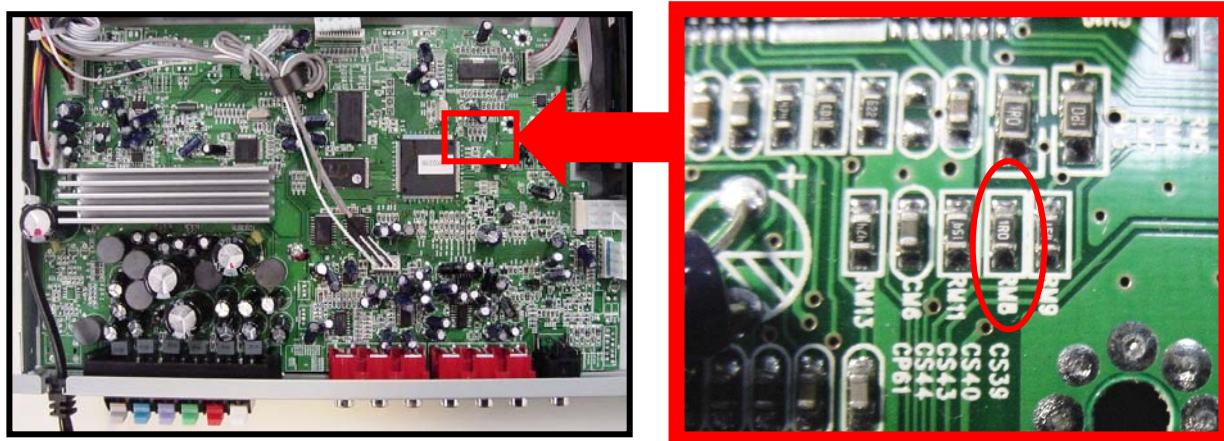
Esta modificação evita que o produto venha a se desligar aleatoriamente, devido ao superaquecimento e derretimento da solda do componente.

**NA FOTO ACIMA TEMOS A PCI PRINCIPAL DO HS-200
(EM DESTAQUE O RESISTOR RM8 QUE DEVE SER SUBSTITUÍDO).**

Solicitamos que o resistor **RM8** seja substituído por componente de potência maior, fornecido pela Gradiente.

PRODUTO	POSIÇÃO	COMPONENTE ORIGINAL	SUBSTITUIR POR	CÓDIGO PARA SOLICITAÇÃO
HS-200	RM8	RES SMD 0603 1R0 1/16W	RES SMD 0805 1R0 1/10W	95A8717001901
