INFORMAÇÃO TÉCNICA Nº 321

DATA: 18 de Dezembro de 2002
MODELOS: HTS-100 e HTS-200d
ASSUNTO: *Áudio Falhando*

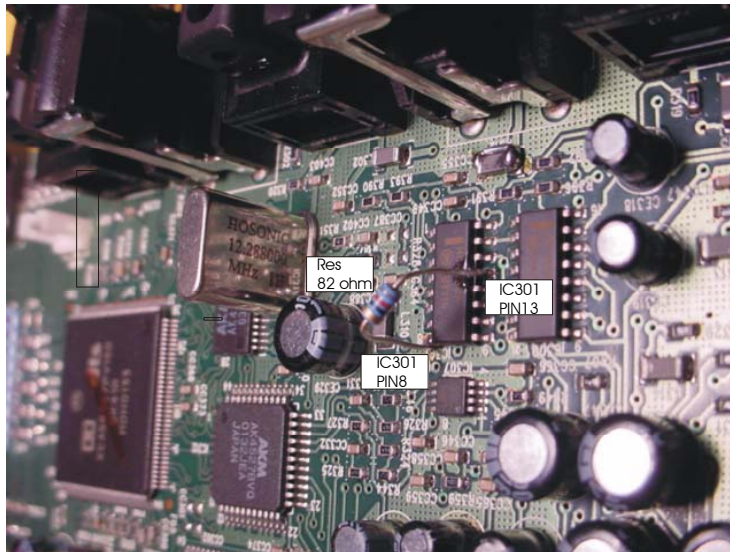
Devido as ocorrências encontradas em Campo, referente ao áudio falhando quando conectado um DVD pela entrada digital coaxial do HTS, solicitamos efetuar a alteração abaixo.

- 1- Colocar um resistor de 82 ohms no lado dos componentes entre os pinos 8 e 13 do IC301 que se localiza na PCI236 Digital Audio.*
- 2- Jampear (curto circuitar) os indutores K305 , K311 , K312.*
