INFORMAÇÃO TÉCNICA Nº 400

DATA: 19 de Novembro de 2004
MODELO: HTS-520
ASSUNTO: CORREÇÃO DO PROCEDIMENTO DE FABRICA.

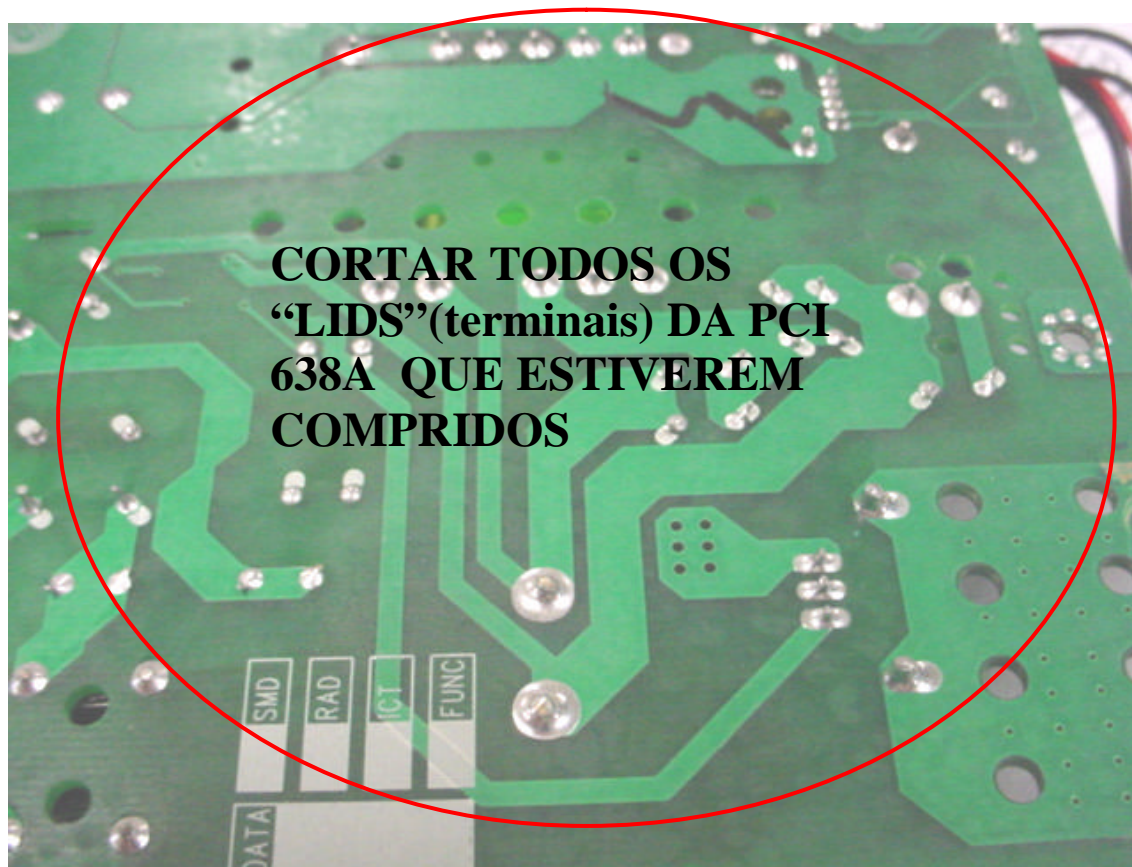
Conforme detectamos em campo para o HTS-520 com o sintoma de:
-sem áudio em um dos canais (Caixas Acústicas Satélites + Surround) ou (Caixa acústica Central + Subwoofer), travamento da gaveta e problemas nas reprodução, segue abaixo os procedimentos que devem ser adotados para produtos que entrarem em sua assistência apresentando estes sintomas.

- 1.1 Retirar a PCI638A (PCI Fonte/Potência) e verificar se os "lids" (Terminais) estão com comprimento excessivo.
