INFORMAÇÃO TÉCNICA Nº 401

MODELOS: TV-2922 / GBT-2911

ASSUNTO: CORREÇÃO DO PROCEDIMENTO DE FÁBRICA

ATENÇÃO !!! QUEIMA DA SAÍDA HORIZONTAL / NÃO LIGA / PROBLEMAS COM A REDE 220V

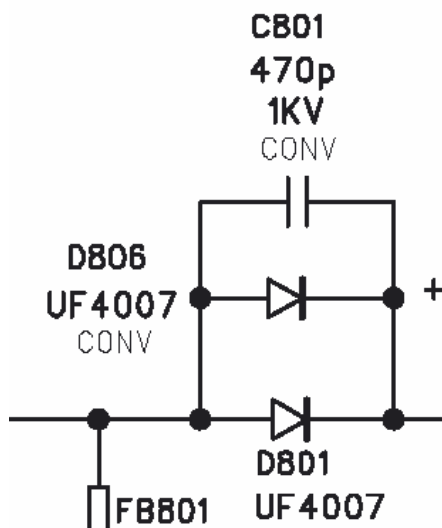
Conforme a ocorrência em campo com sintoma de queima da saída horizontal, não ligar e problemas relacionados com a rede 220V, segue abaixo o procedimento que deve ser adotado para produtos, TV-2922 e GBT-2911 que entrarem em sua assistência.

OBS: Para PCI'S que não tiverem a posição D806 inserir o diodo em paralelo ao D801 conforme a figura abaixo.

A correção consiste em trocar a saída horizontal Q401 (BU2508AF) quando o problema estiver relacionado com a queima do mesmo.

Trocar o resistor R501 de (33KOHMs) para (39KOHMs/0,5W)

Trocar o resistor R809 de (102KOHMs) para (140KOHMs/0,5W)

Na posição R810 verificar se o resistor inserido tem o valor de 13KOHMs.

Na posição D801 e, na posição D806, devem estar inseridos os Diodos UF4007, solicitar e inserir o Diodo UF4007 (Código: 150824001901D). Verificar esquema elétrico/conforme segue abaixo.
