INFORMAÇÃO TÉCNICA N.º 434

MODELO: DT-350

ASSUNTO: Ruído / Falha no Áudio

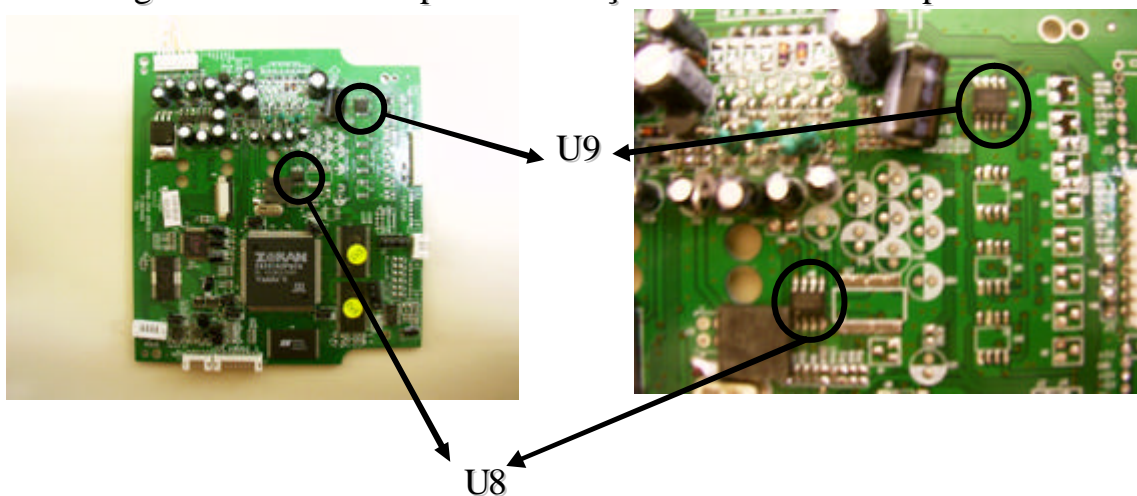
Conforme detectado em campo, foram detectados diversos casos de ruídos / falha no áudio do DT-350, onde foram coletadas amostras e em 90% dos casos foram resolvidos com a ressoldagem do DAC (Conversor Digital Analógico) e do Amplificador de Áudio, sendo as respectivas posições U8 e U9. Caso o defeito persista após ter sido ressoldado os referidos componentes da PCI Principal, favor enviar o aparelho ao Centro de Reparo (Jabil) conforme boletim administrativo ADM.004/05.

Segue abaixo as fotos para localização dos referidos componentes:
