INFORMATIVO TÉCNICO

DEPARTAMENTO	DATA	ABRANGÊNCIA	NÚMERO	REVISÃO
SAT	08/01/07	GERAL	42	0

PL-4280: PROCEDIMENTO DE ATUALIZAÇÃO DE SOFTWARE (INTERFERÊNCIA CONTROLE REMOTO SKY+)

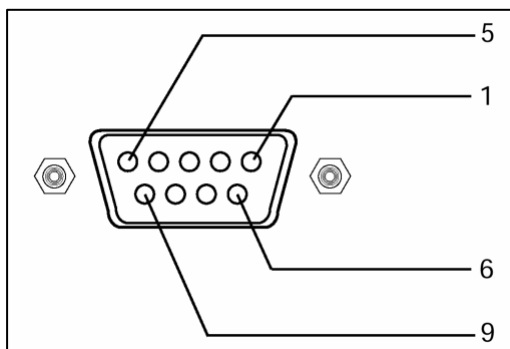
ESQUEMA DE LIGAÇÃO: CABO SERIAL DB9 FÊMEA / FÊMEA

CABO MODEM – NU MODEM (pinos 2 e 3 invertidos).

1. Adquirir um cabo serial do tipo DB9 fêmea-fêmea, par trançado.
2. Inverter em uma das extremidades do cabo serial DB9 fêmea – fêmea, o pino 2 com o pino 3.
3. Segue a ilustração referente a pinagem do cabo serial.
