## Boletim Técnico

## DVP-S530D

Número 40/99

**DICA DE CONSERTO (Substituir o anterior)**

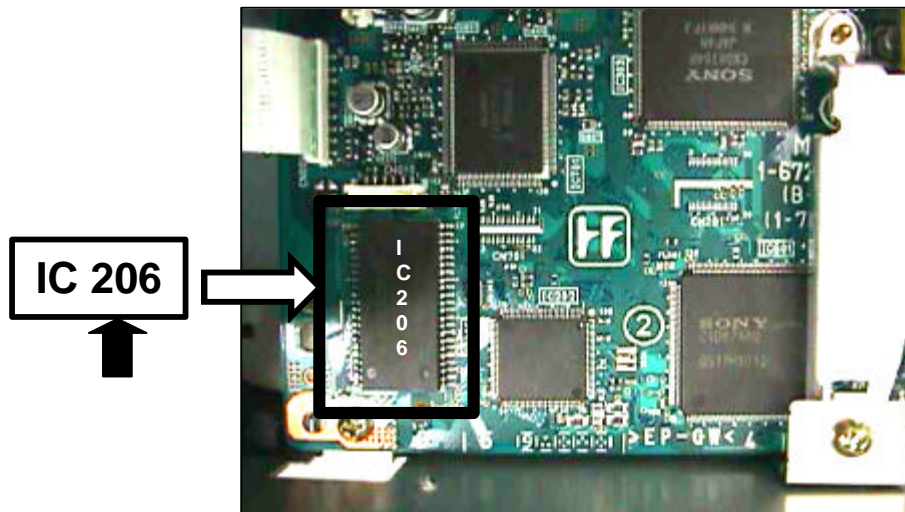
**SINTOMA:** Não liga ou funcionamento intermitente ( Não sai do modo de *STANDBY* ou após algum tempo de funcionamento entra no modo de *STANDBY*.)

**CAUSA:** Solda fria nos terminais do IC 206 da Placa Principal MB-85.

**SOLUÇÃO:** Resoldar os terminais do IC 206.
