## Boletim Técnico

## DVP-S530D

Númer	40/99
o	
Data	04/04/2000

**DICA DE CONSERTO (Substituir o anterior)**

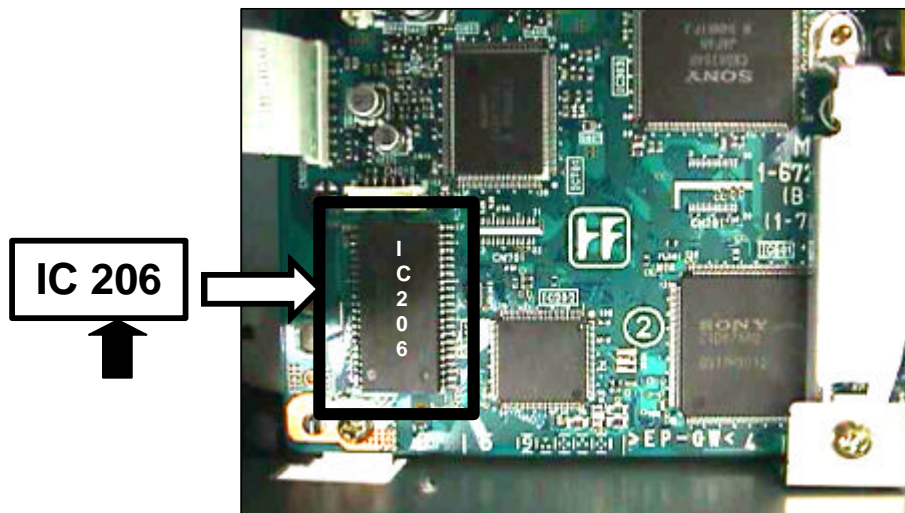
**SINTOMA:** Não liga ou funcionamento intermitente ( *Não sai do modo de STANDBY ou após algum tempo de funcionamento entra no modo de STANDBY.* )

**CAUSA:** Solda fria nos terminais do IC 206 da Placa Principal MB-85.

**SOLUÇÃO:** Resoldar os terminais do IC 206.
