## Boletim Técnico

# KV-2172S/2173S

# KV-2970T/3470T

## SUBSTITUIÇÃO DO BLOCO DE SINTONIA (TU101- TUNER)

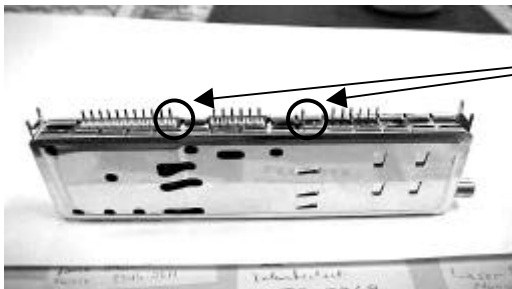
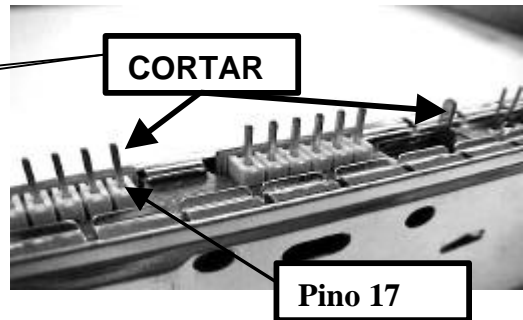
O bloco de sintonia BTF-WA405 foi substituído pelo BTF-WA404 conforme abaixo relacionado.

- Para substituí-lo proceder seguintes alterações abaixo descritos.
- 1) Cortar pino 17 e terminal de fixação do Tune BTF-WA404 .
