Boletim Técnico

MHC-GRX500/700/800

Número 13/00

SEM ÁUDIO NA SAÍDA

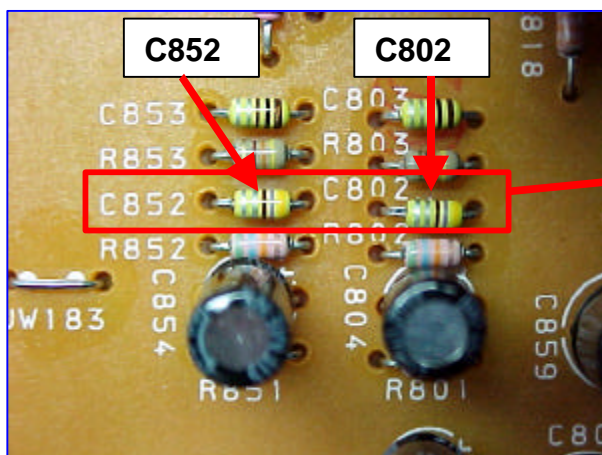
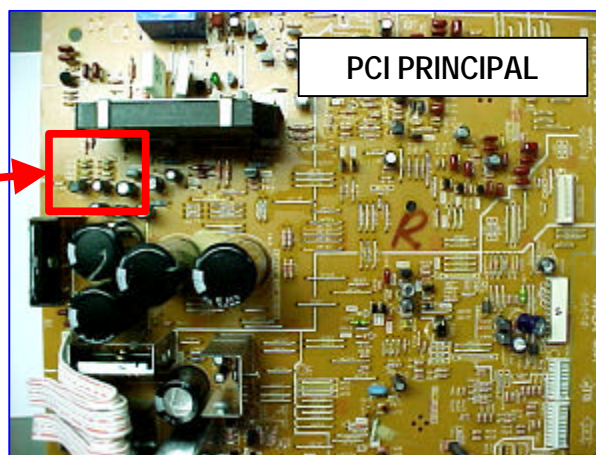
IC de saída IC 801 (STK411-240) é danificado por excesso de corrente quando uma música com faixa de frequência alta é reproduzida em volume alto .

Alterar os valores dos capacitores relacionado abaixo quando substituir IC 801

Placa	Ref	Anterior		Novo	
		Descrição	Peça N°	Descrição	Peça N°
Principal	C802 C852	CERAMIC	1-162-290-31 (470P)	CERAMIC	1-162-302-11 (2200P)
