Boletim Técnico CDX-3167

Número 017/97
Data 12/08/97

POP NOISE(pipoca) QUANDO DESLIGA O CD

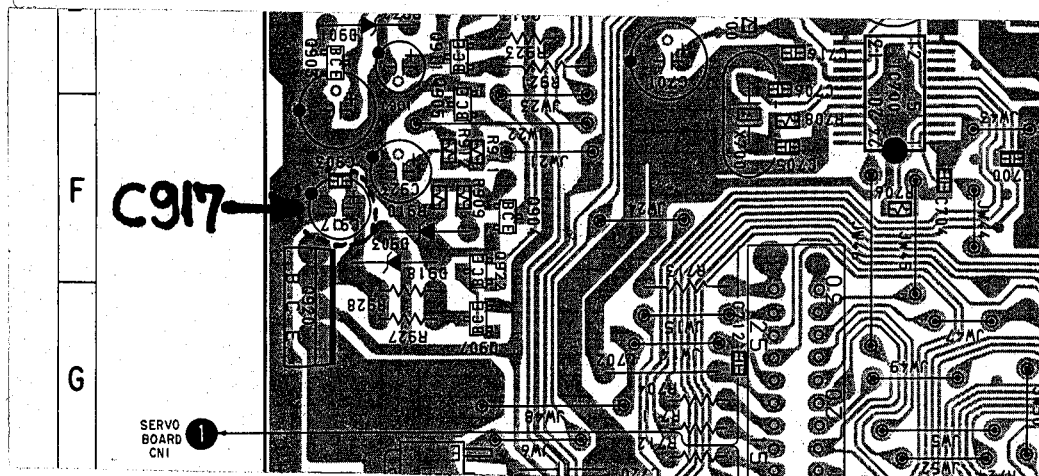
LOCALIZAÇÃO :

SOLUÇÃO: Alterar capacitor eletrolítico C917 da placa principal (manual de serviço : página 33, local F-2) conforme abaixo.

<u>Código</u>	<u>Descrição</u>
1-124-465-00	ELECT 0.47uF 20% 50v

<u>Código</u>	<u>Descrição</u>
1-126-157-11	ELECT 10uF 20% 16v
