<b>Boletim Técnico</b> Assessoria Técnica Consumidor	<b>CDX-C6807X / C687VW / C8057X / M757</b>	
	Número	<b>14/01</b>
	Data	22/10/2001

## DICA DE CONSERTO

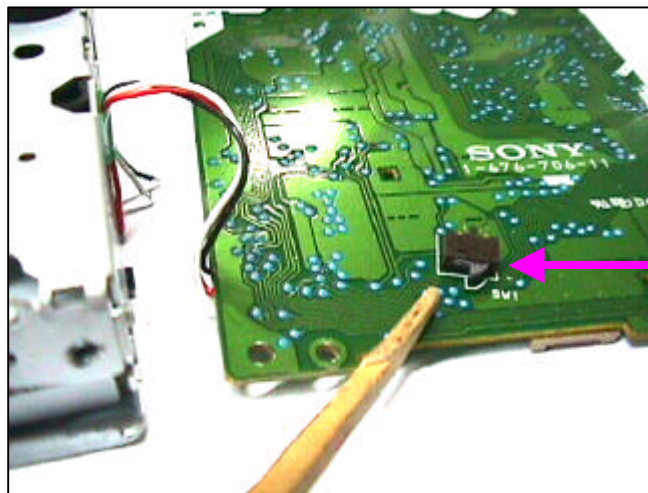
Chave SW 1  
Cod. 1-762-944-12

Após colocar o CD, ocorre um ruído mecânico, normalmente o disco é ejetado sem fazer leitura mas a leitura pode ser efetuada em alguns casos.

Substituir a chave SW-1 localizada na servo board (em baixo do mecanismo). Esta chave detecta o final de curso para o motor loading.
