Boletim Técnico Consumer Service Division - CSD	Modelos:	CDX-GT117X_GT217X GT217XB	
	Número	BT010_2007	
	Data	16/04/2007

Amplificador externo não funciona

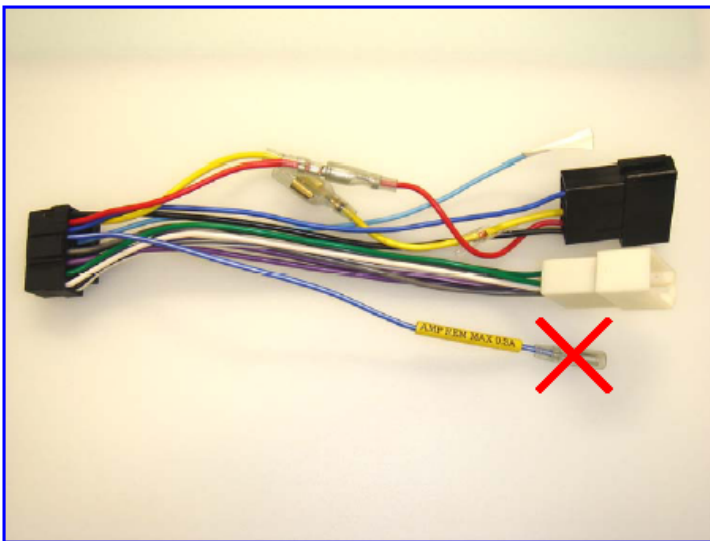
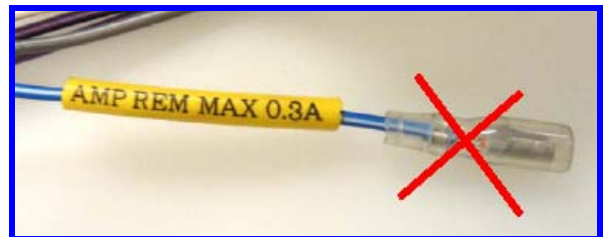
Quando instalado um amplificador externo ao aparelho e utilizado o cabo AMP REM MAX 0.3A, o mesmo não funciona.

O conector que vai junto com o aparelho possui o cabo de AMP REM mas internamente (circuito elétrico) não está ligado.
