Boletim Técnico

CDX- (cd de painel)

Número	05/01
Data	31/01/01

Referente: **Dica de conserto**

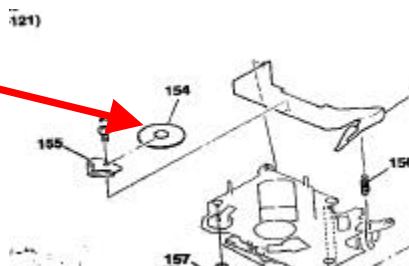
Disc Retainer
Cód 3-913-404-11

- 3) Verificar visualmente se o disco retainer não apresenta desgaste no ponto de apoio superior, que se confirmado poderá causar atritos durante a leitura. Verificar especialmente nos casos em que o aparelho apresente muita poeira.
