Boletim Técnico

XR e CDX

Número 016/99

TROCA DO IC DE AUDIO (IC power)

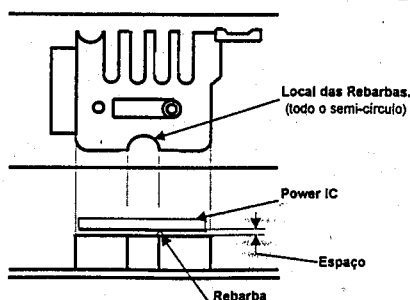
Ocorrência: - presença de rebarbas no dissipador de calor

- Verificar se existe rebarba no dissipador de calor. Uma forma prática de checagem, se faz removendo a pasta térmica do ic danificado e observando a presença de marcas provocadas pela rebarba na superfície de contato com o dissipador.

- Se detectada a presença de rebarbas no dissipador, providenciar a correção da peça com o auxílio de uma lixa proporcionando uma superfície de contato mais plana possível. Em seguida proceder a montagem sem esquecer de colocar uma nova camada de pasta térmica.
