Boletim Técnico

CDX- (CD de painel)

Número **15/01**

Excesso de sensibilidade na leitura de CD

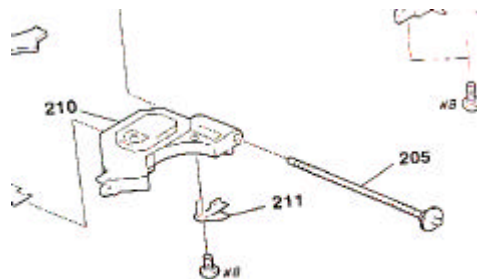
4) Verificar a existência de atritos entre a unidade ótica e o eixo 205. O atrito pode provocar além de “sensibilidade de leitura” o sintoma “não lê CD”, em geral quando o aparelho é novo, sendo que o defeito dificilmente volta a ocorrer na bancada.

- remova a lâmina guia 211 (spring plate) e desloque manualmente a unidade ótica girando lentamente o eixo 205.
- Em caso de atrito remova o eixo 205 e execute a limpeza com o auxílio de pincel e álcool, em seguida lubrifique moderadamente.

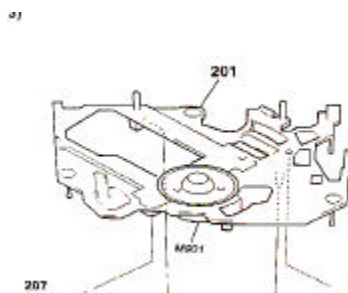
- tem como característica falha de leitura (“pula”) em vibrações pequenas

5) Troca da base 201 (acompanha o motor spindle) cod X-3378-480-1
