**Assunto:** Falha de Acendimento Fogões

**Modelo:** Century

**Marca:** Brastemp/ Kitchens

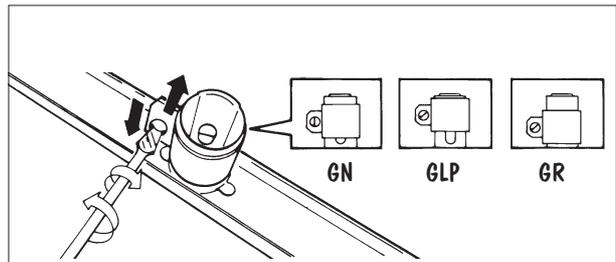
Fig.01

Temos recebido informações referente a Falhas de Acendimento, principalmente após a transformação de gás de Butijão (GLP) para gás Natural (GN) nos produtos equipados com a Usina Temporizada.

2. Verificar e ajustar os Reguladores de Ar - Utilizar os valores da tabela a seguir como referência:

Tipo	Abertura "A"
GLP	8 milímetros
GR	Todo fechado
GN	1,5 Milímetros
