# BOLETIM TÉCNICO

BT0106  
05.07.96

**Assunto:** Introdução de Arruela de Vedação no Eixo do Interruptor Horário

**Modelos:** BLL 22 MGD/ BWR22A

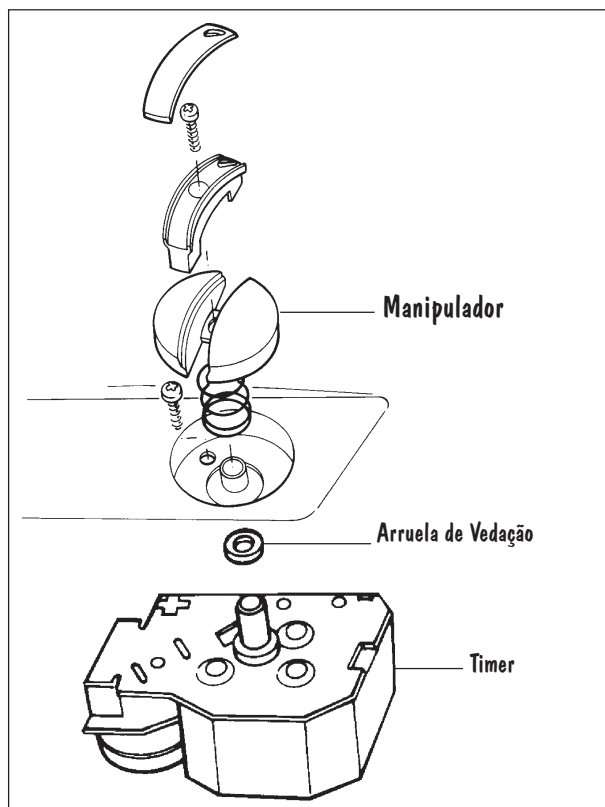
Fig.01

Problemas de travamento no Interruptor Horário (Timer), muitas vezes são causados por oxidação no Eixo deste componente.

O motivo está na infiltração de água que pode ocorrer através do Manipulador, quando há mau uso por parte do consumidor.

Para as Lavadoras que se encontram em campo, solicitamos que seja adotada a utilização da Arruela em todo atendimento que envolva substituição do Interruptor Horário.

Não se esqueça de lubrificar o Eixo e as faces da Arruela com um pouco de Graxa para evitar atrito entre ambos.

Como solução, a partir da segunda quinzena de Julho estaremos introduzindo uma Arruela de Vedação peça (código 00.0359.26.2), no Eixo do Timer, como mostra a figura 01.
