**Assunto:** Pingamento pela Base nos Condicionadores de Ar

**Modelos:** Todos os modelos da nova linha Air Master

**Marca:** Consul

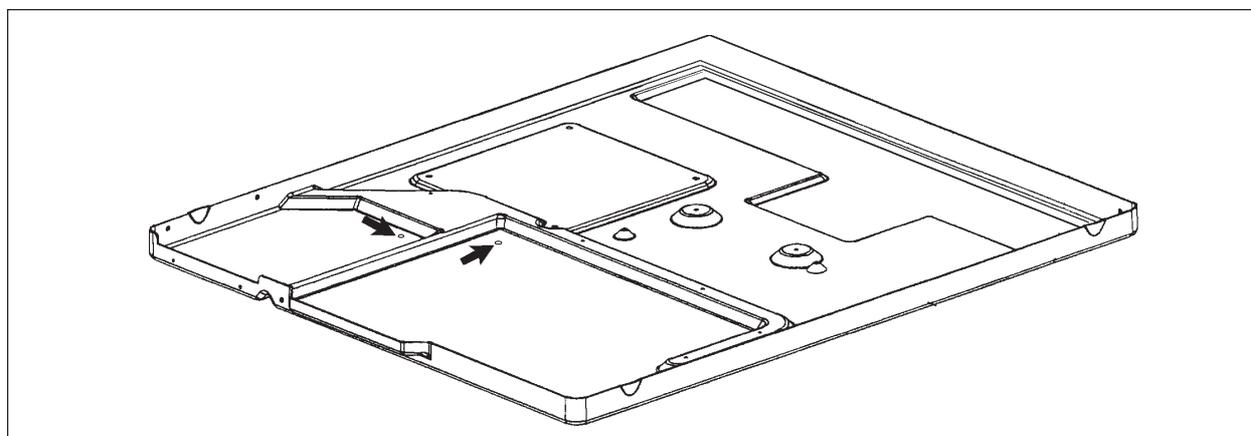
Fig.01

**Temos detectado em campo alguns casos de pingamento d'água pelos furos existentes na Base dos Condicionadores de Ar Air Master - Nova Linha (veja fig.01).**

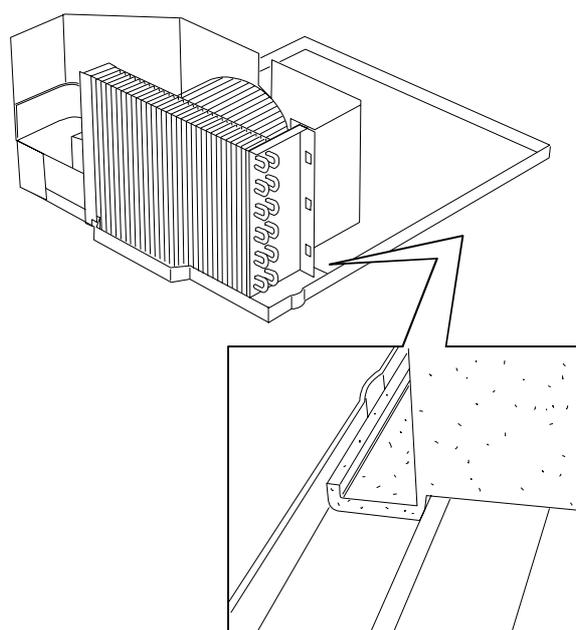
Fig.02

**Este pingamento ocorre, porque parte da água condensada no Evaporador, e que escorre pela Evoluta, ao entrar em contato com a Base do produto, retorna por baixo da própria Evoluta, acumulando-se (veja fig.02).**
