Assunto: Alteração do Dreno do Condicionador de Ar
Modelos: CCF07A, CCR07A
Marca: Consul

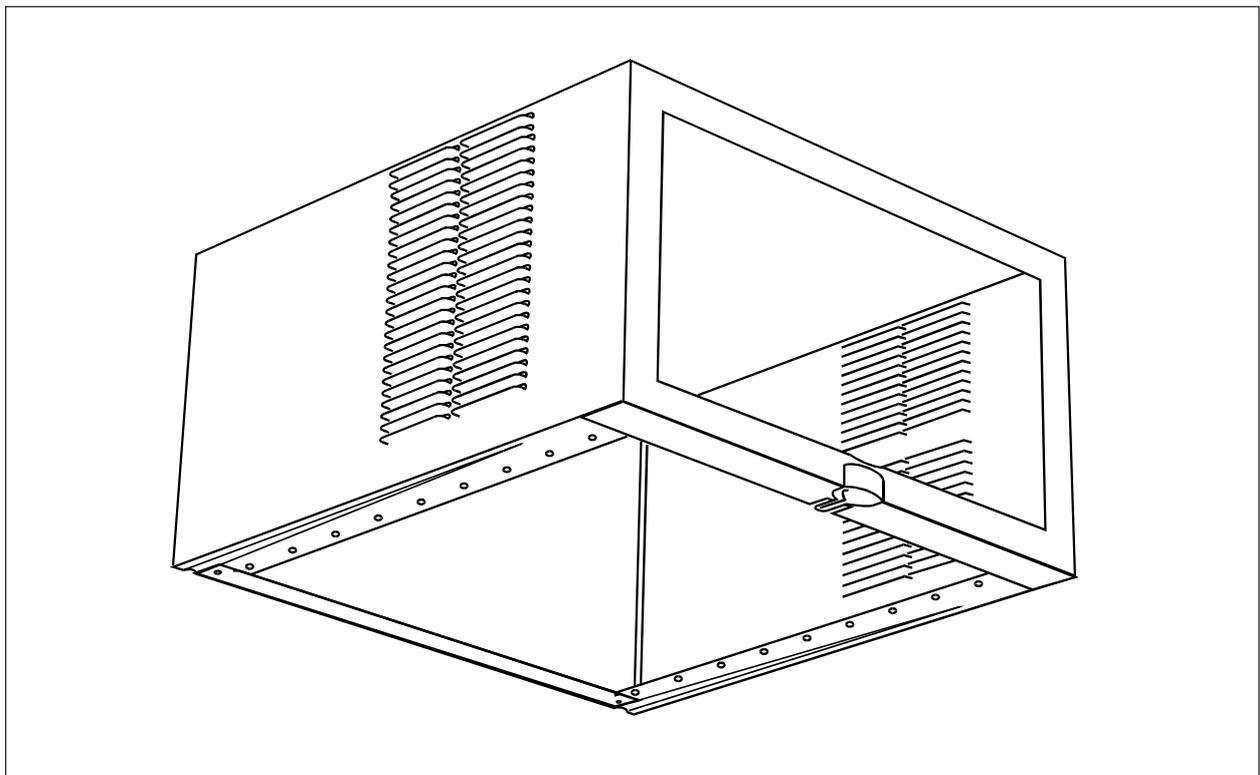
Fig.01

Quando do lançamento da nova linha de Condicionadores de Ar, foram montados aproximadamente 11.000 produtos do modelo 7.500 BTU/H com o Dreno moldado na própria capa externa (veja figura 01).

Quando houver pingamento da água, proveniente da condensação, para fora do Dreno, nos produtos que tem a capa externa, conforme figura 1, proceder conforme abaixo:

- Substituir a Capa externa da figura 1 pela capa externa já alterada da figura 2.
(Observação: O código é o mesmo: 00.4200.75.6)
- Aplicar o Dreno conjunto (código 20.2316.00.0), no furo para drenagem d'água, existente na parte traseira da Base do produto.

1. Na Base não existe furação para fixação do Dreno. Esta furação deverá ser feita, com o próprio Parafuso auto-atarrachante, ou com uma broca de 2,5mm.
2. Ao instalar o Dreno conjunto, deve-se aplicar uma camada de Silicone entre o próprio Dreno e a Base do produto, evitando vazamento d'água.
3. A capa externa, código 00.4200.75.6, é comercializada somente na nova condição, ou seja, conforme figura 3.

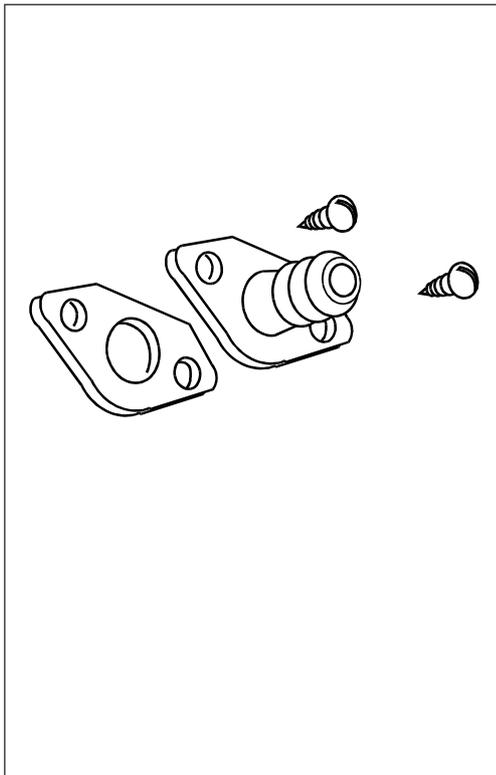
Figura 02

Porém, atualmente o Dreno utilizado para o modelo 7.500 BTU/H é idêntico ao dos demais modelos (veja figura 2).

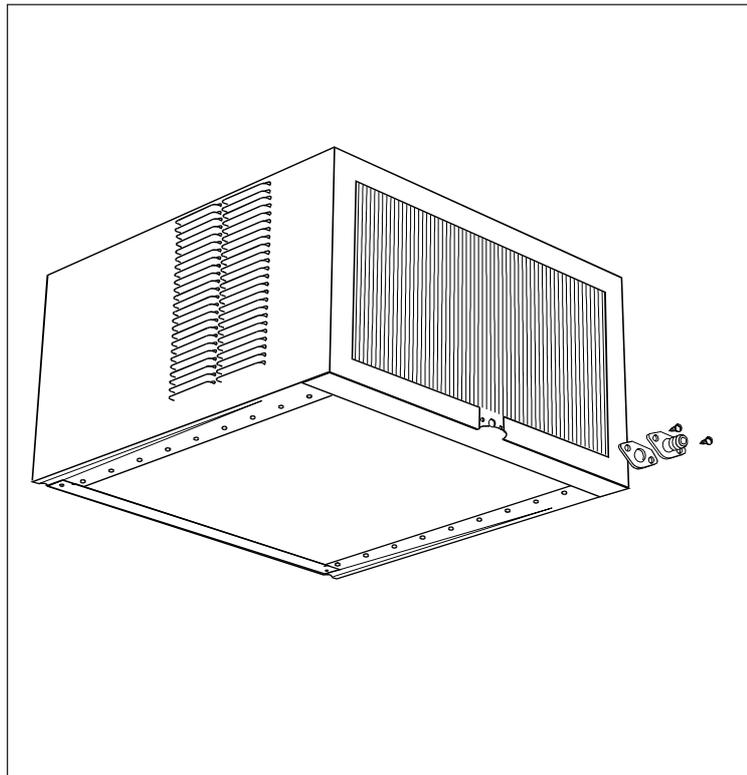
Figura 03

Assim, a capa externa da figura 1 foi alterada, passou a ser conforme figura 3, não havendo porém, alteração de código.
