**BT0196**

**21.02.97**

**Assunto: Resolução de Problemas de campo da nova linha de Condicionadores de Ar**  
**Modelos: Todos os modelos da nova Linha Air Master**  
**Marca: Consul**

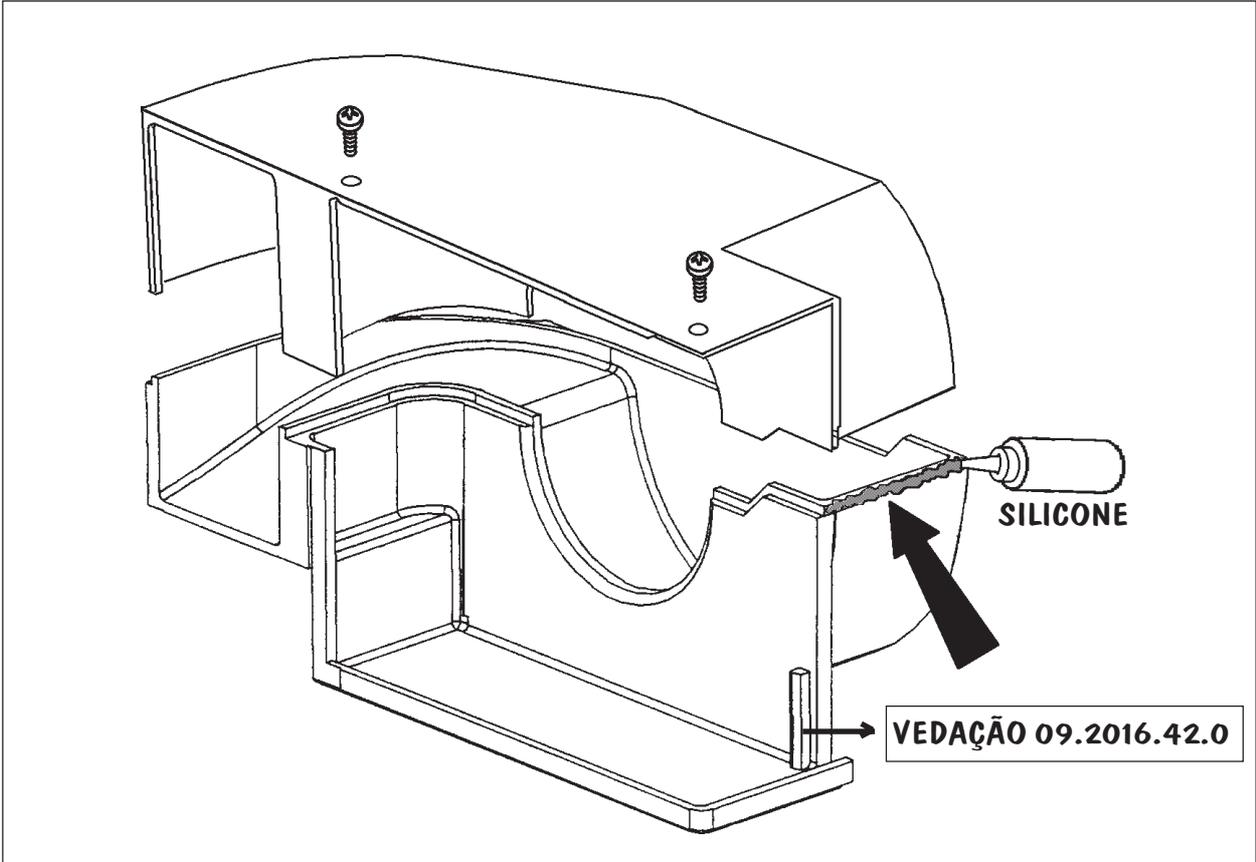
Fig.01

**• RUÍDO PROVOCADO PELO VENTILADOR RADIAL BATENDO NA ÁGUA ACUMULADA NA EVOLUTA DO MODELO 7500.**

Foram detectados no campo diversos casos de acúmulo de água na Evoluta do modelo 7500 BTU/H. Nestes casos, proceder conforme abaixo:

- a) Colocar Silicone no Encaixe entre as Evolutas Superior e Inferior (veja figura 1).
- b) Aplicar a vedação código: 00.4214.82.0 no Suporte do Motor Ventilador, no lado que está em contato com o Separador de Compartimento (veja figura 2).  
Esta vedação impedirá a entrada de ar quente e úmido para o interior da Evoluta.
- c) Colar uma parte da Vedação auto adesiva, código 09.2016.42.0, na parte interna direita e esquerda do Separador de Compartimento (veja figura 3), e também na parte externa da Evoluta inferior, lado direito (veja figura 1).

As isolações evitarão a entrada de ar quente e úmido para o interior da Evoluta.

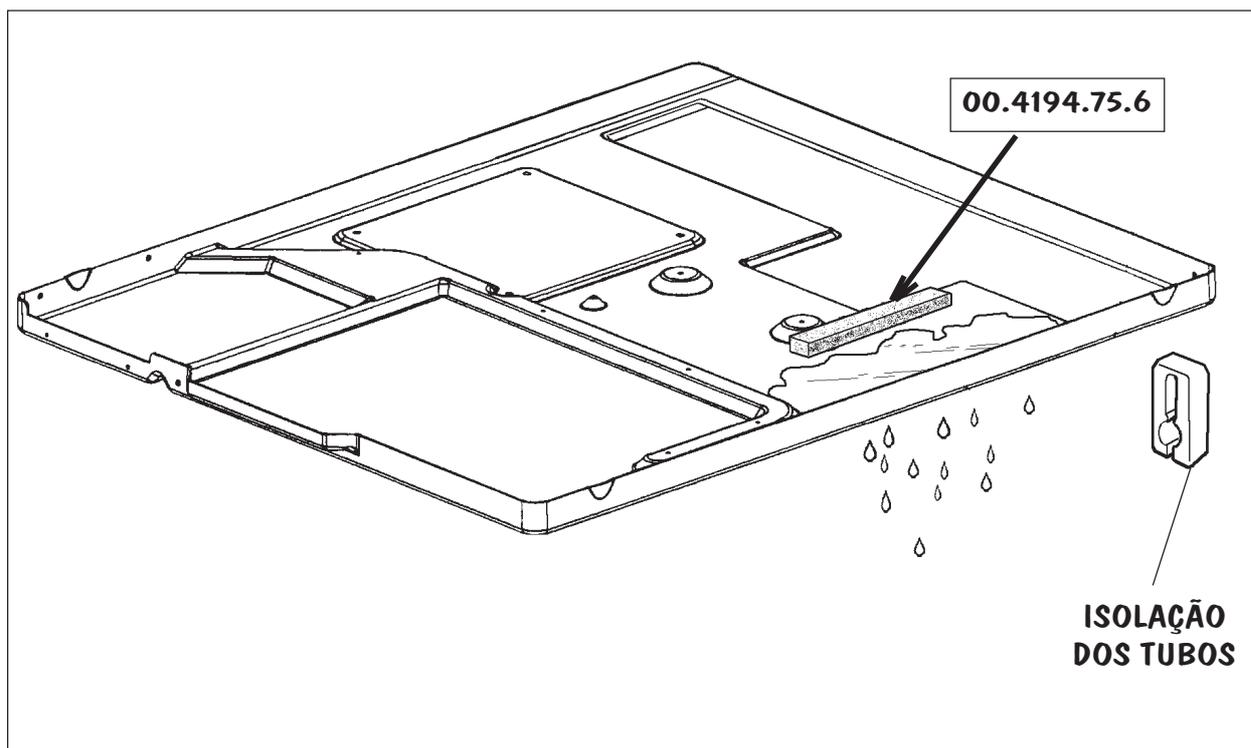
Fig.04

## • SUOR NA BASE - MODELOS 10.000 A 21.000 BTU/H

Foram detectados alguns casos de suor na Base dos modelos acima citados, na região indicada na figura 4.

Esta sudação é provocada pela água resfriada, que pinga da Tubulação sobre a Base, e também pelo encontro do ar frio proveniente da Evoluta com a capa externa, provocando condensação.

Nesses casos, proceder conforme abaixo:

- a) Vedar o encaixe entre as Evolutas Superior e Inferior com Silicone (veja fig.01);
- b) Isolar os Tubos que estão suando com a isolação código 09.1220.04-0;
- c) Colar sobre a área que está suando, a vedação código 00.4194.75-6.

Esta vedação possui fita auto adesiva e deve ser colada com bastante cuidado sobre a região que está suando, pois, se mau colada, poderá prejudicar o fluxo de água.

- d) Retirar a isolação que separa os Tubos (veja fig.04);
