BOLETIM TÉCNICO

BT0240

18.07.97

Assunto: Empenamento da Porta Zyrium
Modelos: BRG39A/ BRG39ECA/ BRF41
Marca: Brastemp

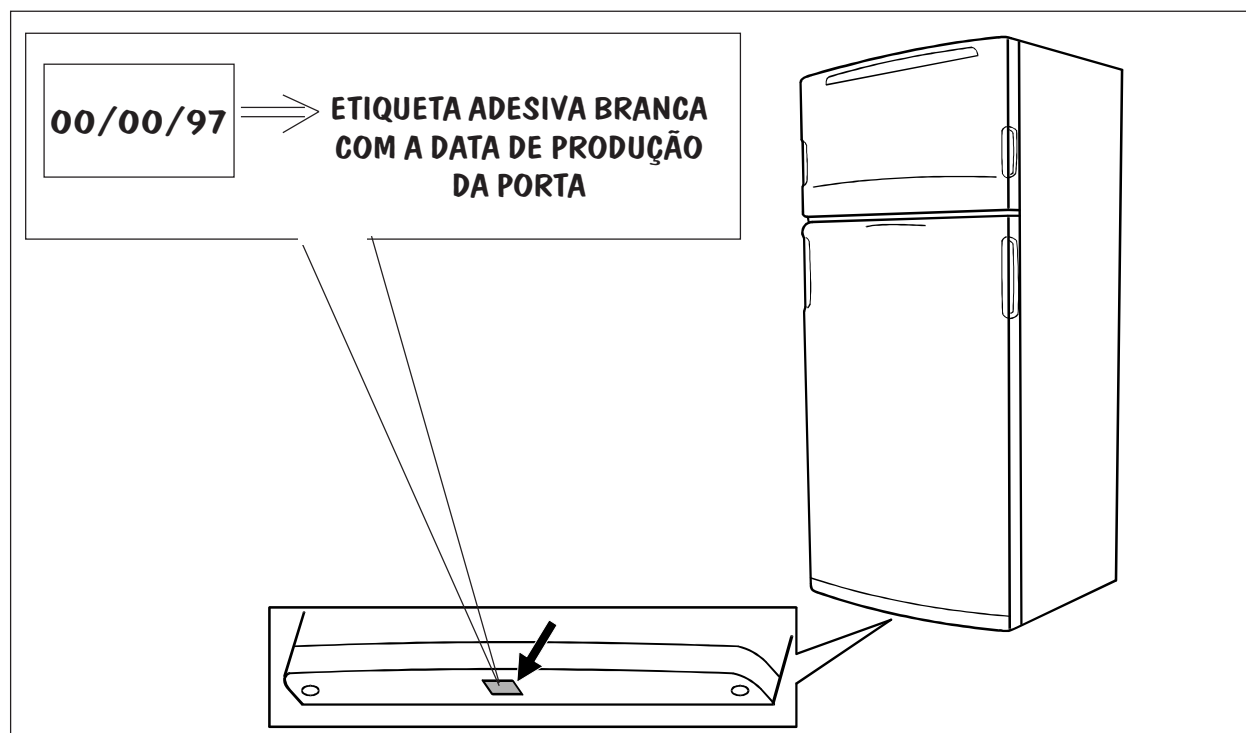
Fig.01

Informamos que a partir de 07 de Abril de 1997, as Portas Zyrium do Refrigerador passaram a ser fabricadas com uma modificação de processo, visando solucionar a o problema de vedação devido as ocorrências de empenamento na Porta.

Estas novas Portas são diferenciadas das produzidas anteriormente pela data de produção inscrita numa ETIQUETA ADESIVA BRANCA (SOMENTE BRANCA), fixada à parte inferior da mesma (vide figura 01).

Esta modificação não afeta qualquer alteração de código entretanto, para a reposição de campo, as Portas com produção anterior a data supra-citada, deverão ser segregadas e inutilizadas conforme liberação de garantia individual com os Analistas de Assistência Técnica.
