BT 0369
09.10.98

Assunto: **Bloqueio de Gelo no Duto e/ou no Evaporador**
Modelos: **BRM37A**
Marca: **Brastemp**

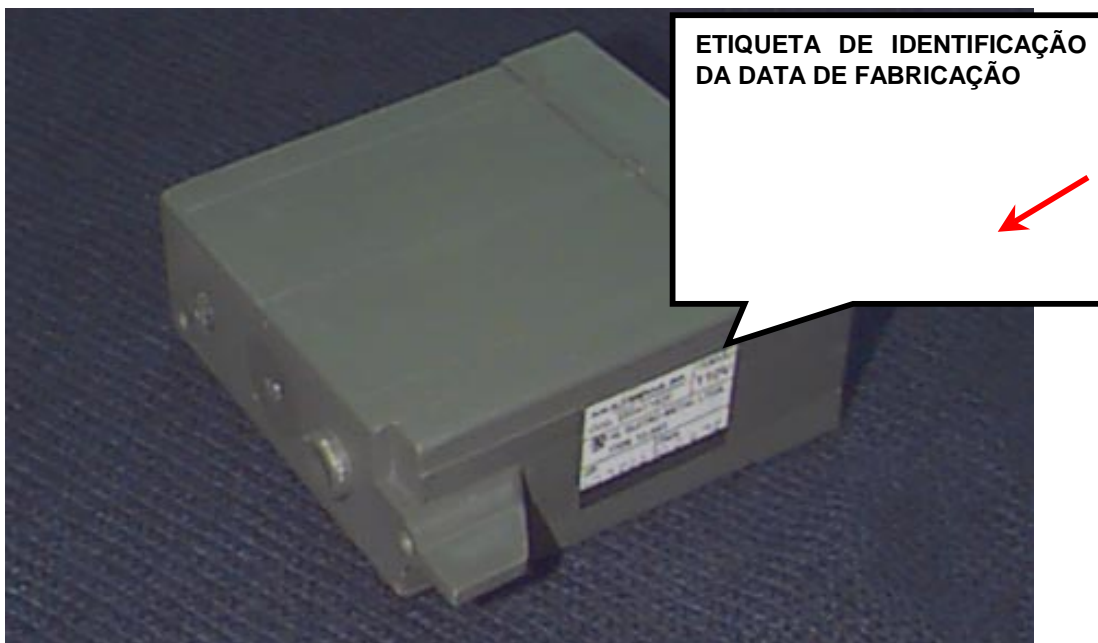
1. A partir do nº de série 8AG, a **Resistência do Duto de Retorno** passou a ser ligada em fábrica.
2. **Módulo de Potência** – Modificado em produção a partir do nº de série **8SE034428** e identificado com a data de fabricação do componente por **14/09/98**.
