BT 0418
20.01.99

Assunto: **Alteração no Sensor de Temperatura da Placa Eletrônica dos Condicionadores de Ar**
Modelos: **Todos os Modelos Eletrônicos**
Marca: **Brastemp e Consul**

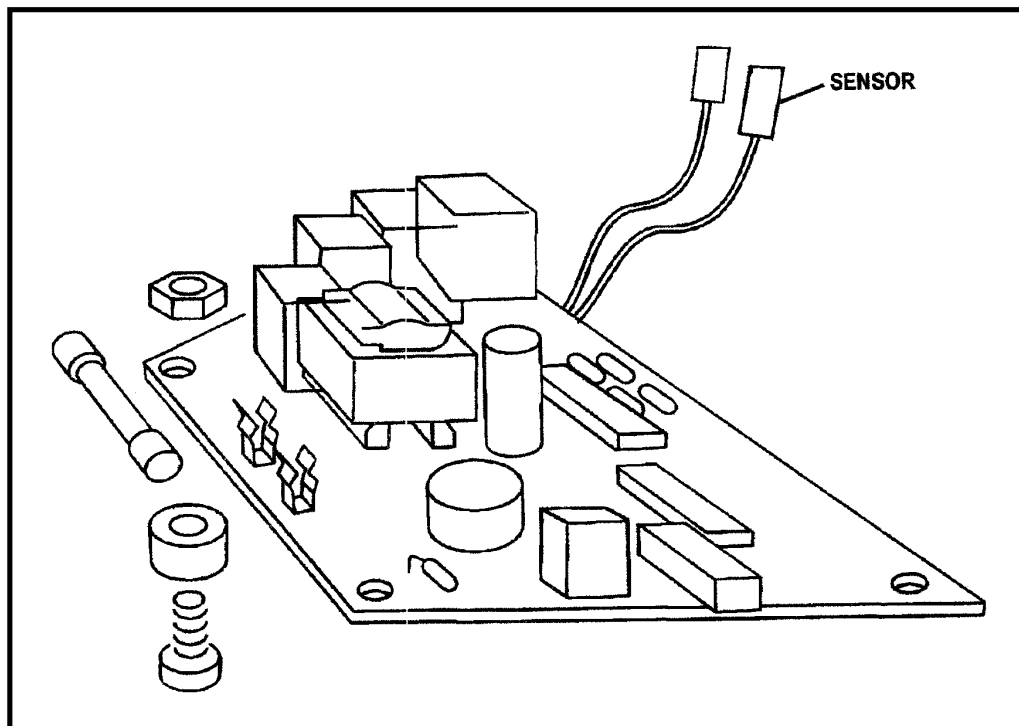
Temos verificado em campo, problemas com o Sensor de Temperatura da Placa Eletrônica dos Condicionadores de Ar. Em alguns casos, após atingir a temperatura selecionada no Controle Remoto, o Sensor faz desligar o Compressor, porém há uma demora muito grande em religá-lo, resultando num aumento da temperatura no ambiente.

A diferença entre as Placas Eletrônicas antiga e nova está no encapsulamento (cobertura) do Sensor. Na placa antiga, o Sensor anterior possuía um encapsulamento de cobre.

Esse novo sensor possui encapsulamento feito de uma resina plástica na cor preta, que o diferencia do anterior (veja figura).

Para corrigir esse problema, o Sensor de temperatura foi substituído. O novo Sensor possui um diferencial menor de temperatura entre o ponto liga e desliga, evitando que a temperatura no ambiente se eleve muito quando o Compressor cicla.

- **As Placas de código antigo deixam de ser comercializadas. Quando efetuarem o pedido de peças, favor fazer no código novo.**
- **As Placas antigas não devem ser utilizadas, e deverão ser substituídas.**
