**BT 0505**  
**29.06.99**

Assunto: **Trincas na Caixa Interna**  
Modelos: **Todos os Refrigeradores**  
Marca: **Brastemp e Consul**

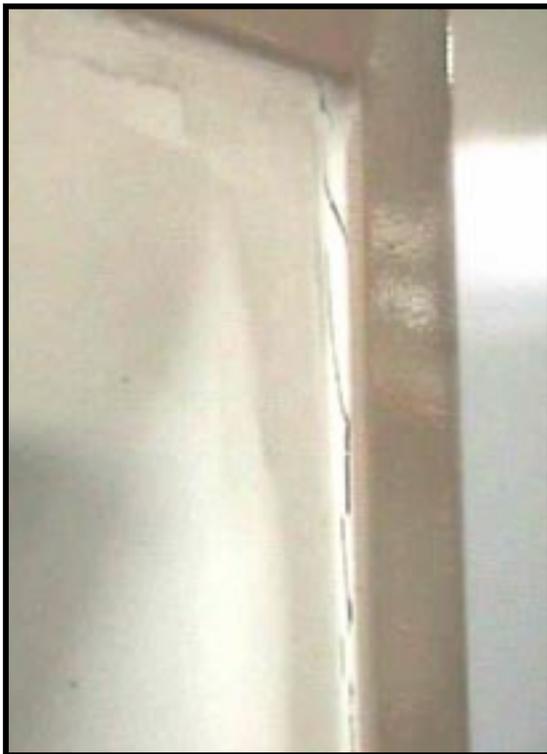
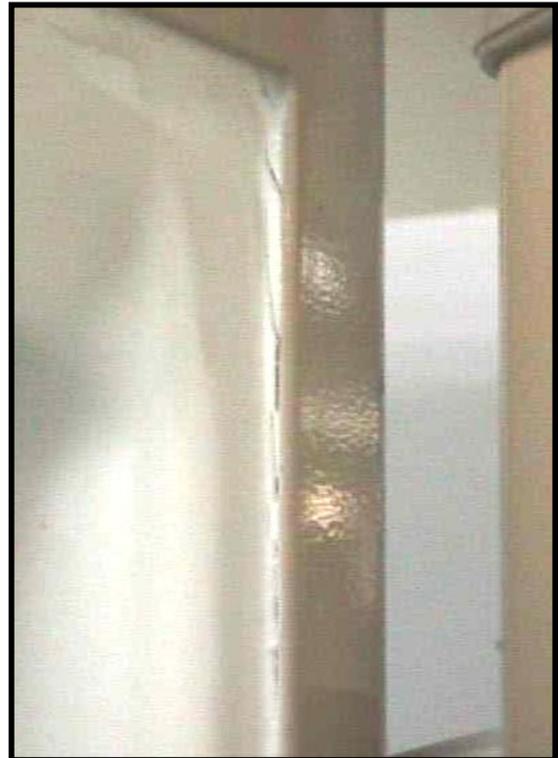
**Situação encontrada em Campo**

Temos recebido algumas reclamações de trincas na junta da caixa plástica com a flange do gabinete (ver fotos).

Este problema ocorre em alguns casos devido ao processo de dilatação do poliuretano.
