DATA: 09 de Maio de 2003
MODELOS: SM 14 A E SM 20 A (Produtos com a PCI 149 REV. B)
ASSUNTO: Ruído Irrradiado pela Fonte

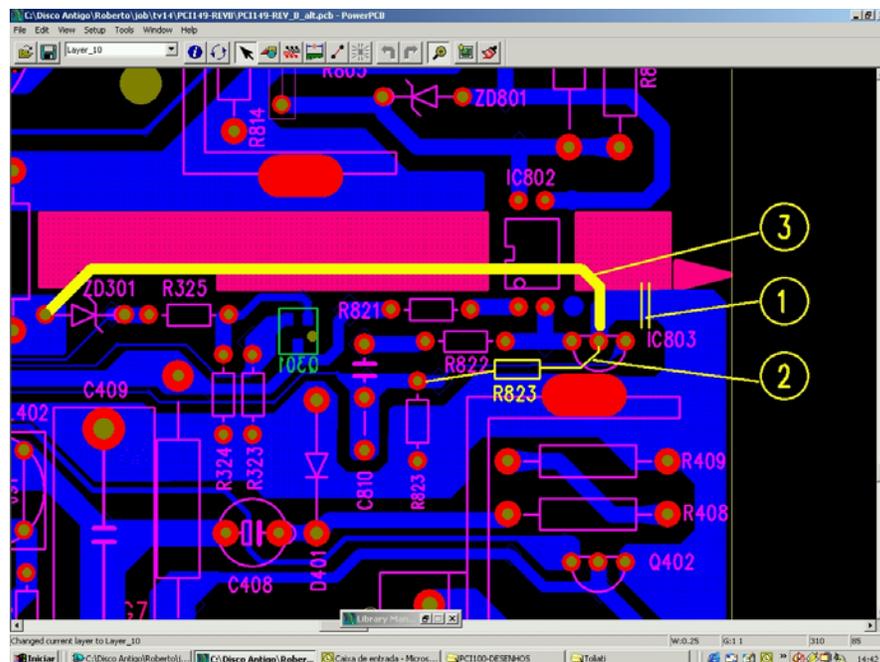
Detectamos algumas interferências provocadas pela fontes dos monitores SM 14^A e SM 20^A, quando estes estão próximos de TV's que utilizam antena interna (canais 2 ao 5 VHF). Para eliminar estas interferências e até mesmo melhorar a imagem do próprio monitor, vocês deverão efetuar as seguintes alterações:

1º - Cortar a ligação entre o terra e o IC 803 (pino central), conforme mostra a FIG 1;

2º - Montar o resistor R823 (4K7 5% 0,16W) entre o pino do R823 (antigo) e o pino central, conforme FIG 1;

3º - Fazer a ligação entre o ânodo do ZD301 e o IC803 (pino central), conforme FIG 1:
