Boletim Técnico

CDX-52K

Número 022/97
Data 29/08/97

DICA DE CONSERTO

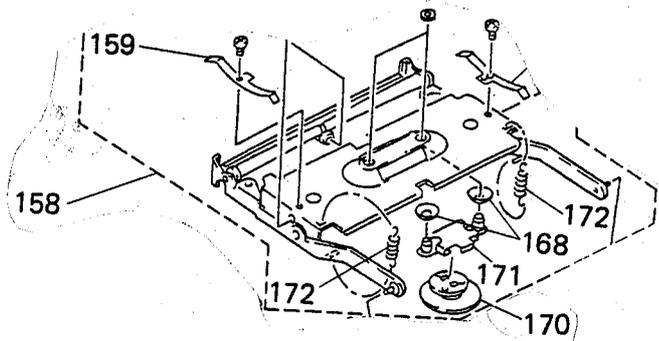
Sintoma: Ruído no áudio "tic...tic...tic...".

Checgem: Remover a tampa do aparelho e inspecionar as duas chapas (posição 168) que pressionam o conjunto de apoio superior do CD (posição 171 e 170); estas não devem estar totalmente deformadas. Pressione levemente o conjunto de apoio do CD ouvindo a reprodução de um disco com ruído, caso o ruído aumente de intensidade proceder conforme segue:

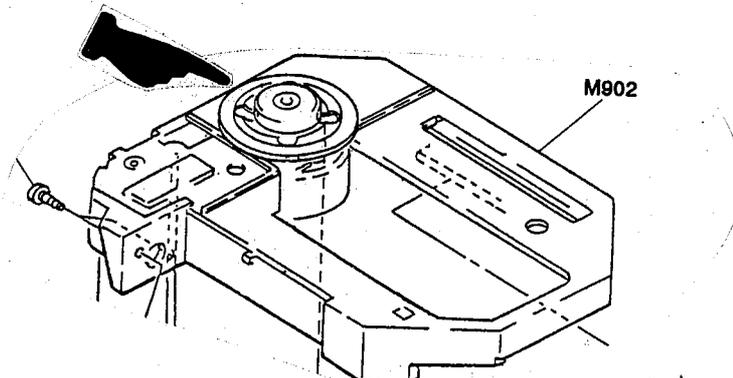
Observação: se o conjunto ficar sem pressão nas chapas, o aparelho ficará sensível na leitura.

Solução: abaixar a polia do motor de spindle (aproximadamente 1/4 mm), para que as chapas (posição 168) mantenham uma leve pressão no conjunto de apoio do CD.
