**BT0136**  
**07.10.96**

**Assunto:** Alteração da Haste do Interruptor 00.0136.56.5  
**Modelos:** BWR 22A/ BLL 22 EDB  
**Marca:** Brastemp

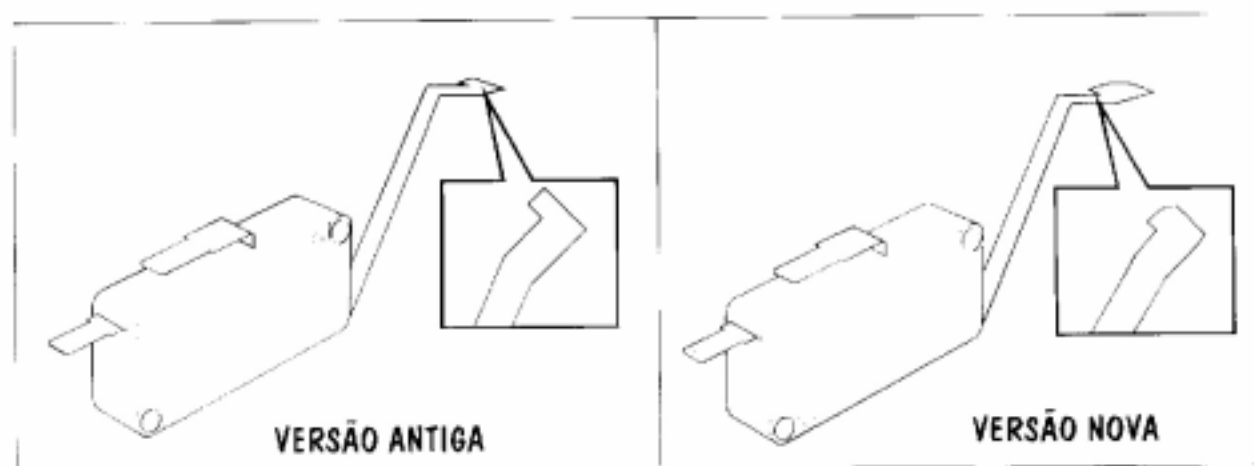
Fig.01

O Comprimento e a inclinação do atuador novo são maiores, além de ter sido alterado o recorte na sua ponta (figura 1).

Para eliminar o problema de Haste do Interruptor escapando, além desta modificação, também foi reduzida a folga no alojamento do mesmo no Fundo Protetor.

Observe que o Fundo Protetor (00.0303.61.6) agora possui nervuras que dão maior rigidez à sua estrutura, evitando empenamento.

Para atendimentos de campo, não é necessário trocar o Fundo Protetor.
