BT0218
13.05.97

Assunto: Desligamento pelo Termostato

Modelos: BMP31/42

Marca: Brastemp e Consul

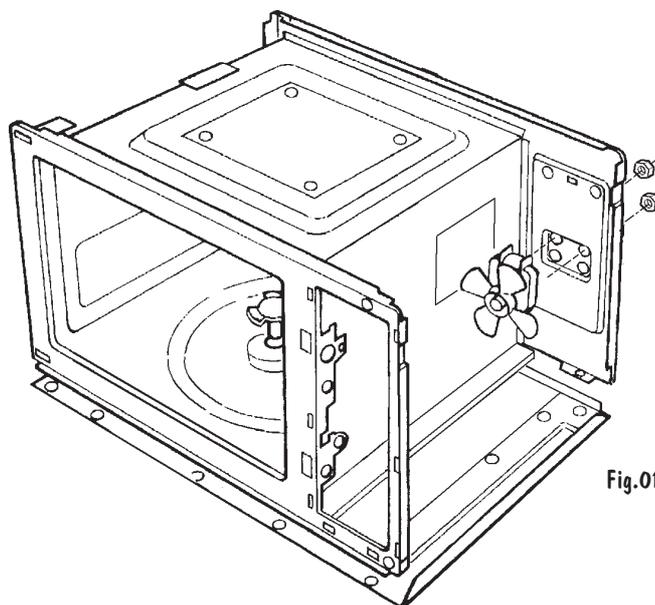
Fig.01

O Microondas desliga pelo Termostato do Magnetron, decorridos aproximadamente 10 minutos de funcionamento, em potência 10 principalmente. Nota-se excessivo aquecimento na lateral direita do Gabinete, na região próxima ao Magnetron.

Com a ação descrita, proporciona-se uma adequada dissipação do calor na área do Magnetron. Os produtos 31 Litros fabricados a partir de Maio corrente já estão sendo montados com o Ventilador nesta nova posição.

- 1) Desligue o Microondas da tomada de força.**
- 2) Retire o Gabinete**
- 3) Com um Multímetro, na escala de Ohms X1, verifique se o Termostato do Magnetron está realmente aberto ou seja, não apresenta continuidade entre seus terminais.**
- 4) Verifique a posição onde está fixado o Ventilador. Se estiver na posição baixa, retire as duas porcas que o prende e reposicione-o mais no alto, conforme figura 01.**

5) Se houver necessidade, nos modelos 42 o Defletor de Ar do Ventilador deverá ser forçado para cima para evitar que o mesmo venha a prender a Hélice do Ventilador. Assegure-se de que isto não venha a ocorrer, religando o aparelho na tomada elétrica e testando o produto.
