**BT0271**  
**29.09.97**

**Assunto:** Aumento no comprimento do **Chicote de Fios Inferior**  
**Modelos:** BWR 22 B  
**Marca:** Brastemp

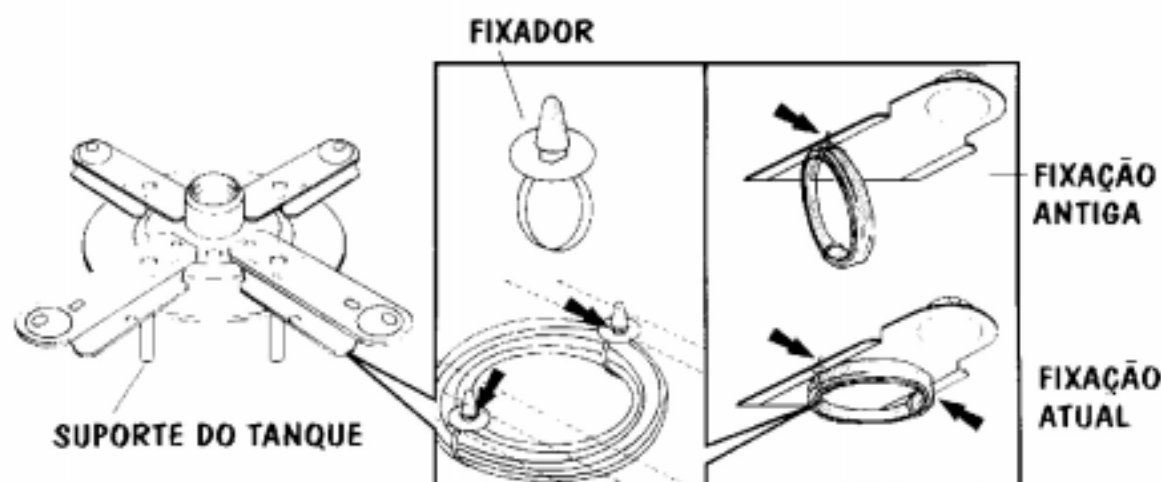
Foi constatado que, ao acionar o Solenóide do Freio, o Chicote Inferior sofre um alongamento excessivo, quebrando ou desconectando os fios que ligam a Bomba d'água ou o Solenóide do Freio.

Informamos também que a Bobina de Proteção teve sua fixação alterada, passando a ser fixada através de Dois fixadores do Chicote como mostra a figura abaixo:

Para eliminar estas causas o Chicote Inferior foi alterado em seu comprimento, na conexão da Bomba d'água.

O código do Chicote Inferior permanece o mesmo 00.0385.034. Estas alterações passaram a vigorar a partir da 2ª quinzena de setembro/97.
