DATA: 17 de Setembro de 2004

MODELO: AS-200

ASSUNTO: Tecla Open/Close inoperante

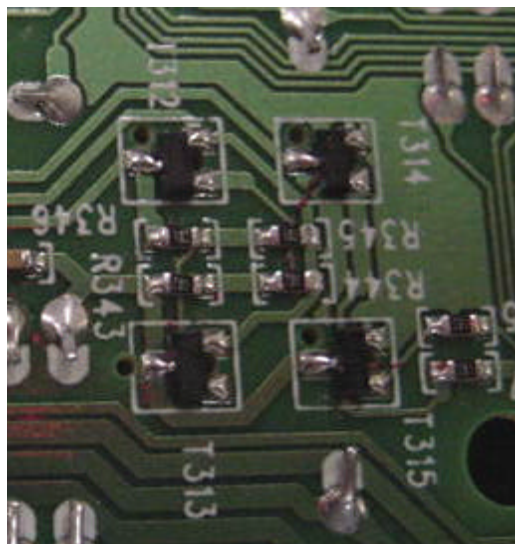
Conforme detectado em campo falhas na Abertura e Fechamento da Gaveta do CD do modelo AS-200, segue o procedimento à ser seguido.

O primeiro passo é o teste dos Transistores da PCI 338A, deve-se verificar os mesmos na posição **T312, T313, T314 e T315**, se for detectado curto ou fuga efetue a troca dos mesmos através do Sietema GBS com os seguintes dados:

Posição	Descrição	Código
T312	TRT SST 2907A (SMD)	150452001901V
T313	TRT SST 2907A (SMD)	150452001901V
T314	TRT SST 2222A (SMD)	150453001901V
T315	TRT SST 2222A (SMD)	150453001901V

Após a troca dos Transistores o passo seguinte é o acréscimo de um Resistor de 4,7R (0,5W) no lugar do Jumper **J302** que é indicado na figura abaixo:

Esse resistor não é fornecido, portanto deve ser comprado em campo e lançado na OS com os dados abaixo:

Posição	Descrição	Código
J302	Resistor 4,7R (0,5w)	349999001000D

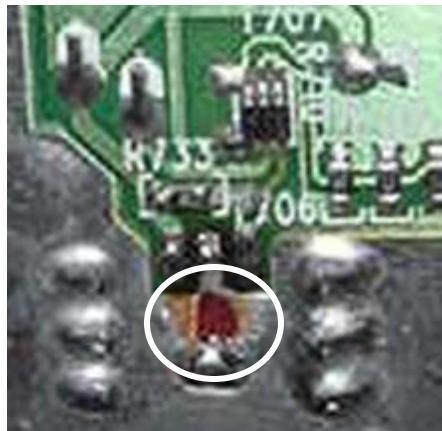
Como teste final deve ser verificado o Transistor **T706**, o mesmo não pode estar sem contato com a sua dissipação ou deslocado causando curto entre o coletor e emissor, verifique as duas opções e no caso de dúvida retire o componente e limpe a cola da placa.

Esse item pode ter sofrido avarias junto com a queima dos Transistores (T312, T313, T314 e T315).

Efetue o teste de curto e fuga no componente antes de ressoldar.
