INFORMAÇÃO TÉCNICA N.º 426

MODELO: D-461 e D-470

ASSUNTO: Não Liga / Permanece em Stand - By

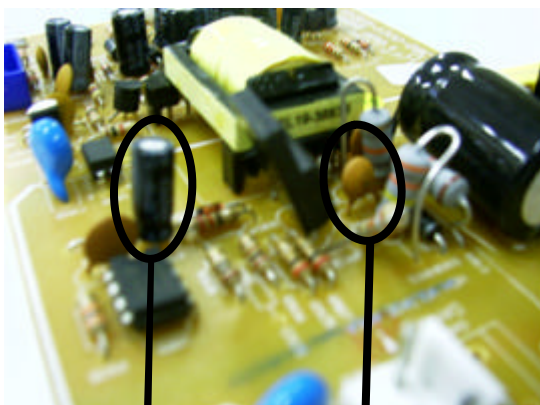
Na PCI Fonte HY315:

Foi constatado em campo a constante queima ou estufamento do capacitor Eletrolítico de 2200uF / 10V da posição C111 (HY328 e HY315), do capacitor Cerâmico de 10nF / 1KV da posição C911 (HY328) e de posição C910 (HY315), e também do capacitor eletrolítico de 47uF / 25V de posição C908 (HY328) e de posição 907 (HY315).

C907

C910

Devido esses componentes serem facilmente encontrados no mercado, os mesmos não são fornecidos pela Gradiente, sendo o reparo efetuado no próprio posto autorizado, e se acaso for apenas esse o defeito do aparelho, não é necessário o envio para o centro de reparo (Jabil Eletrônica) conforme o boletim administrativo ADM.004/05.

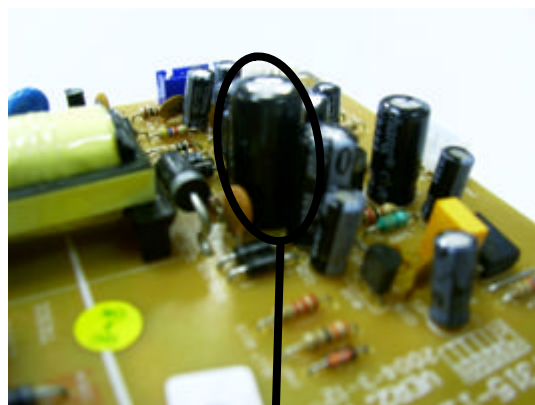
C111

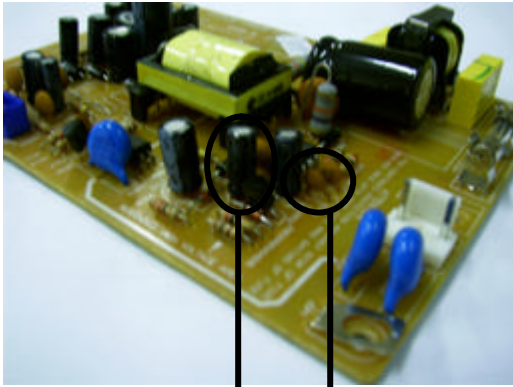
Na PCI Fonte HY328:

C908 C911

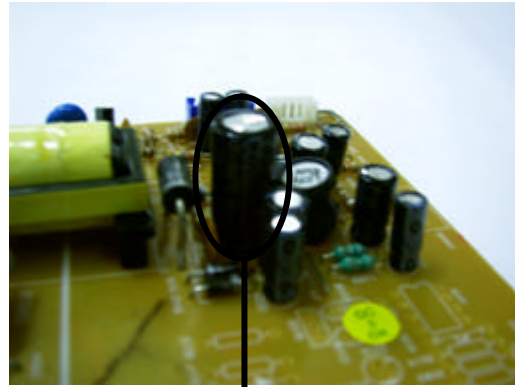
C111
