Boletim Técnico

KV-38FV15B

Número **37/99**

DICA DE CONSERTO

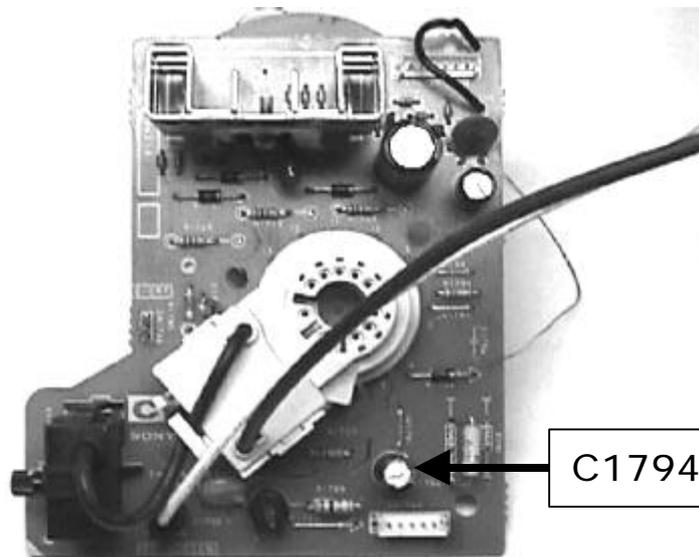
SINTOMA: SPOT Remanecente ao desligar aparelho.

SOLUÇÃO: Alterar capacitor C1794 da placa C conforme segue:

Descrição	Código	Descrição	Código
4.7 μ F/250V	1-107-651-91	22 μF/250V	1-107-653-91
