<b>Boletim Técnico</b> Assistência Técnica Consumidor	<b>MHC-GRX500/55/700/800/9900</b>	
	Número	<b>36/99</b>
	Data	16/12/99

## DICA DE CONSERTO

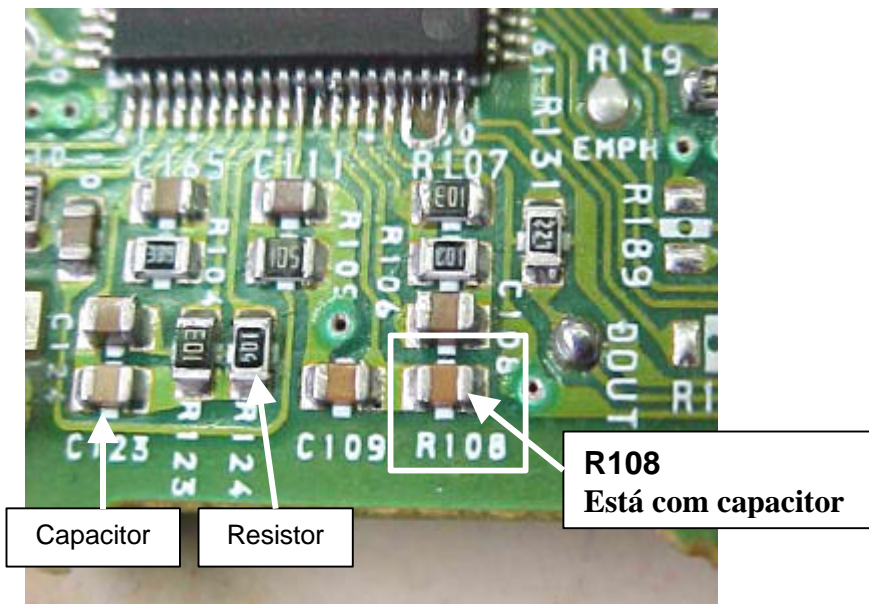
***SINTOMA:** Após aproximadamente 20 minutos de reprodução do CD, o som fica "FANHOSO" e logo em seguida cessa por completo como se ocorresse o STOP, porém ao pressionar a tecla PLAY não ocorre a reprodução, só voltando a funcionar e retornando ao defeito após efetuar o RESET no CD ou desligando e religando-o, ou mudando de função e retornando ao CD.*

**SOLUÇÃO:** Verificar Placa BD do mecanismo de CD (BU-5BD32L), na posição R108 deve haver um resistor metal chip 3.3K, caso haja um capacitor cerâmico chip de 0,0015 µF (ver o foto) é colocado no lugar do resistor, ***substitui-lo por resistor metal chip de valor 3.3K 5% 1/10W (cód. 1-216-061-00).***
