Assistência Técnica Consumidor	<b>SLV-89HFBR</b>	
		<b>13/01</b>
	Data	29/05/2001

**DICA DE CONSERTO****Sintoma**

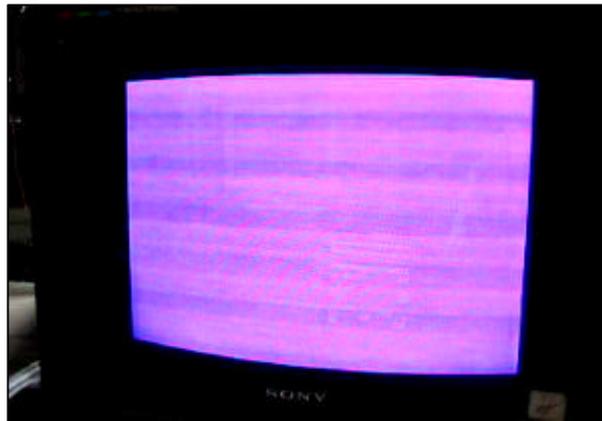
Na gravação, a imagem apresenta faixas horizontais (tipo veneziana) por toda a tela (vide foto abaixo).

**Solução**
