## Boletim Técnico

## CDX-C7507

Número **12/01**

### DICA DE CONSERTO

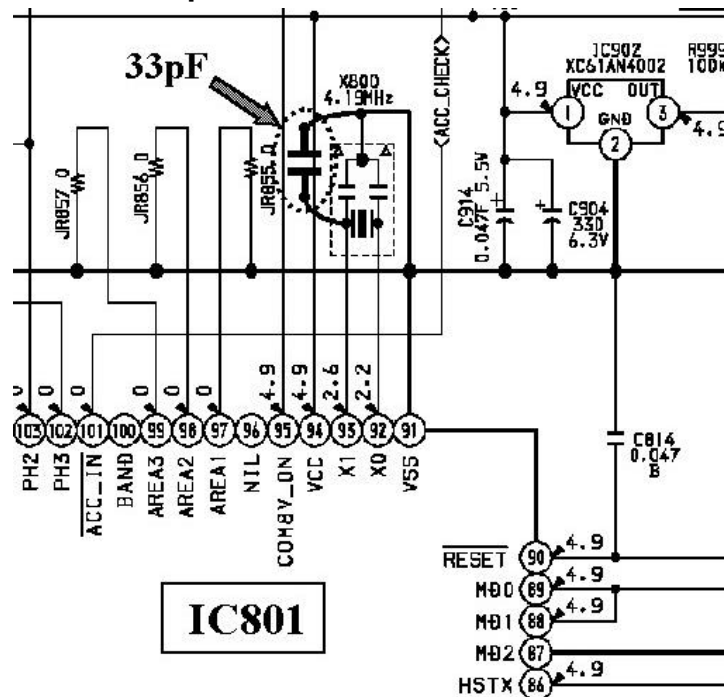
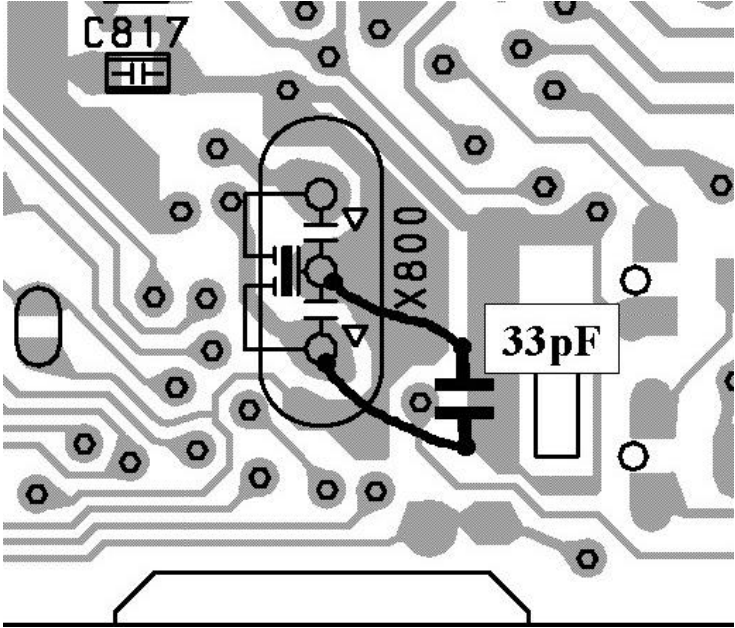
Após aquecimento do aparelho, as teclas do painel ficam inoperantes e as informações do display ficam “congeladas”.

Acrescentar o capacitor de 33 pF cód 1-163-239-11

Acrescentar o capacitor conforme a figura abaixo:
