BT 0399

Assunto: **Estalos no Gabinete**

Modelos: **BRM33A, BRM37A, BRM43A, BRG43A, BRN43A, BRE43A e CRM42A**

Marca: **Brastemp e Consul**

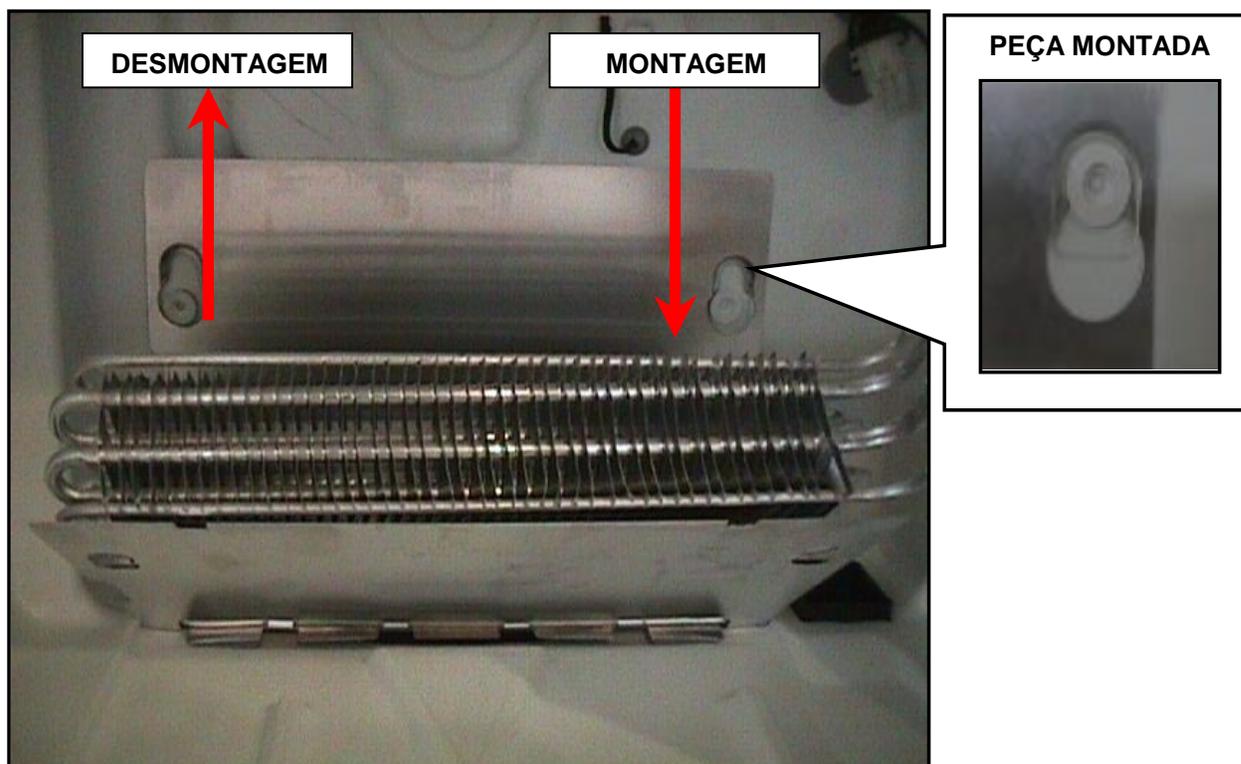
FOTO 1

Foram constatados alguns casos de “Estalos”, que em grande parte eram ocasionados pela rígida fixação entre o Evaporador e a Caixa Interna. Para solucionar esse problema, desenvolvemos um novo sistema de fixação que envolve a Calha de Degelo e a Caixa Interna.

A partir deste mês, a Caixa Interna terá dois “Pinos Soldados”, que servirão para fixar a Calha de Degelo, que terá dois “Encaixes”. A montagem é feita de cima para baixo (Ver Foto 1, e detalhe), e para retirá-la é só realizar a operação inversa.

Não serão mais fornecidas as peças antigas, porém as novas peças são totalmente intercambiáveis. Nos casos de troca de Calha ou troca de Gabinete, deve-se deixar a Calha e o Evaporador soltos, eles ficarão fixos pela Capa Traseira do Evaporador.

Em casos de reclamação de “Estalos”, para produtos fabricados **anteriormente a esta modificação**, proceder apenas com a retirada dos parafusos que fixam o Evaporador e a Calha à Caixa Interna, como indicado nos casos de troca de peças, onde os componentes ficarão fixos pela Capa Traseira.

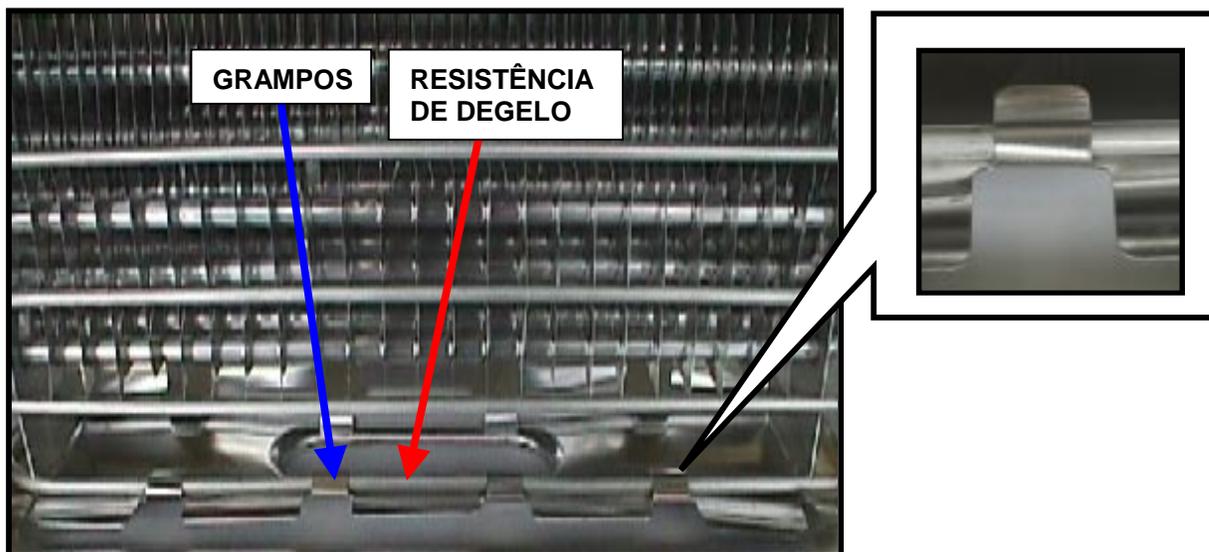
FOTO 2

Além do sistema de fixação, a Calha terá em sua parte inferior, “Grampos”, que servirão para fixar a Resistência de Degelo, (Ver Foto 2) melhorando o contato físico entre os componentes, eliminando o uso da Fita Alumínio e aumentando o desempenho do Degelo.
