Assunto: **Alteração na Cabeceira da Porta**
Modelos: **CRA30B, CRA34B, CVU24A e CVU28B**
Marca: **Consul**

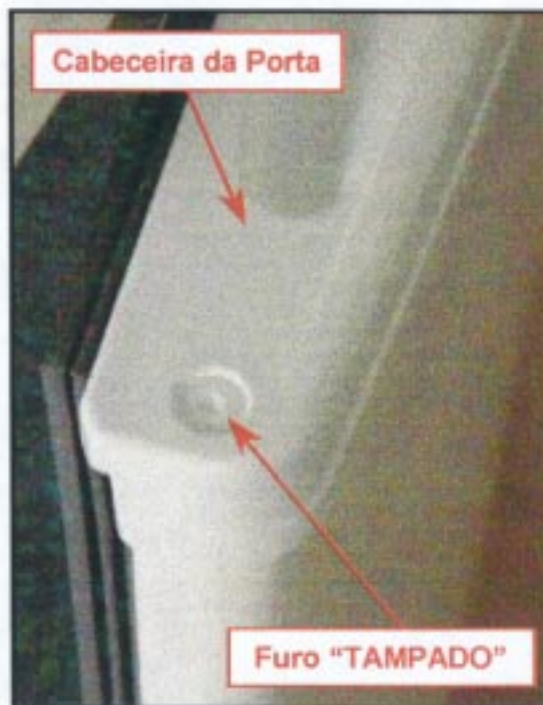
Foto 01

A Cabeceira da Porta para os modelos acima foi modificada, ela não está mais sendo fabricada com furos dos dois lados, ou seja, o furo do lado esquerdo da Cabeceira está "TAMPADO", conforme Foto 01.

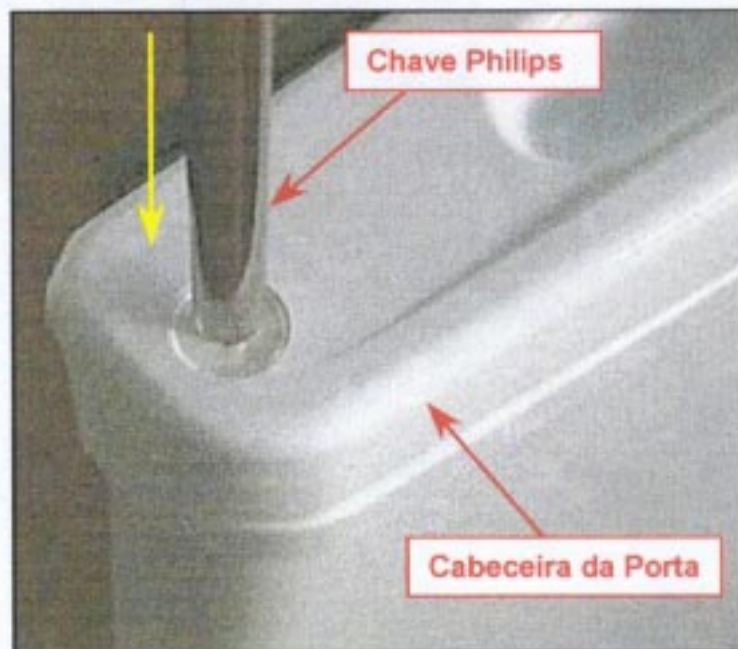
Foto 02

Coloque a ponta de uma Chave Philips Grande no centro da Tampa do Furo da Cabeceira e de um leve golpe de cima para baixo na Chave, como demonstrado na Foto 02;

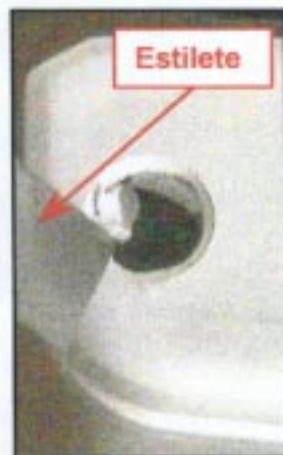
Foto 03

Com a ajuda de um Estilete ou uma lamina fina, remova os pedaços da tampa que ficaram dentro do furo, veja a Foto 03;

Agora, retire a bucha que está do outro lado e coloque neste furo que foi feito;

Coloque um Tampão no furo do lado que foi retirado a Bucha, os códigos estão descritos na tabela abaixo;
