DATA: 15 de Julho de 2003
MODELOS: TV'S FLAT TF – 2960 / 2951
ASSUNTO: Ruído na tela quando utilizar S-VIDEO.

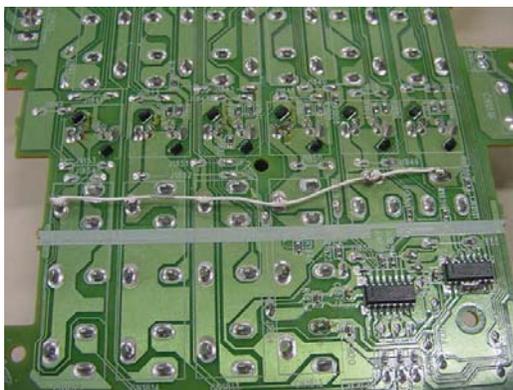
Devido as reclamações encontradas em Campo, foi identificado que quando utilizada a entrada de S-VIDEO apresenta ruído na tela.

- Para TV FLAT 2951
 - Colocar em paralelo com C805 mais um capacitor de 470 pF / 2Kv .
 - Substituir o ferrite FB804 de 1uH por ferrite corpo duplo (BFD3565R2F).
 - Interligar os terras das tomadas (amarelas) de entrada Vídeo da PCI114B conforme figura abaixo.
-
- Para TV FLAT 2960
 - Colocar em paralelo com C805 mais um capacitor de 470 pF / 2Kv .
 - Interligar os terras das tomadas (amarelas) de entrada Vídeo da PCI114B conforme figura abaixo.
