INFORMAÇÃO TÉCNICA N° 391

MODELOS: SG-450 (AS-450)

ASSUNTO: PROCEDIMENTO PARA ELIMINAR A VIBRAÇÃO DAS CAIXAS ACÚSTICAS.

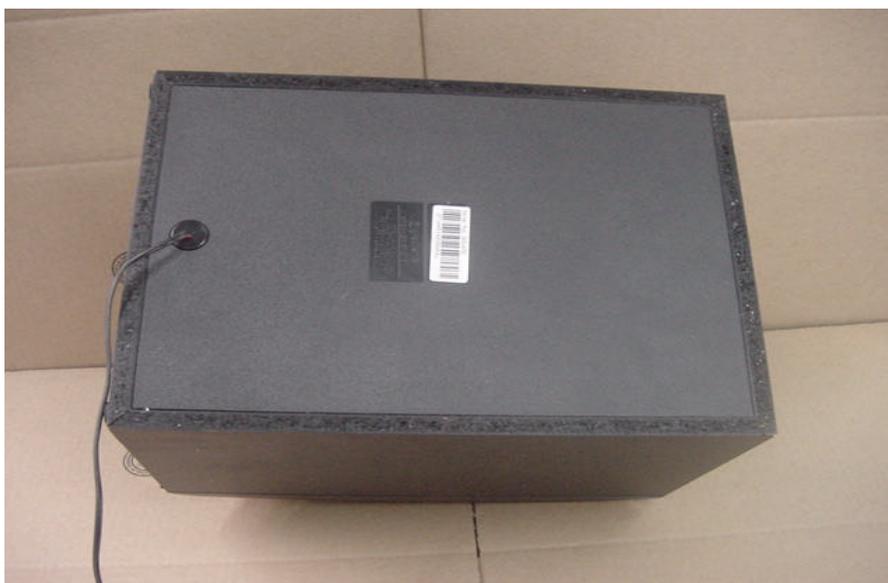
Figura 1

1 - Limpar a região com pano úmido, afim de eliminar poeira ou qualquer tipo de sujeira. (Figura1)

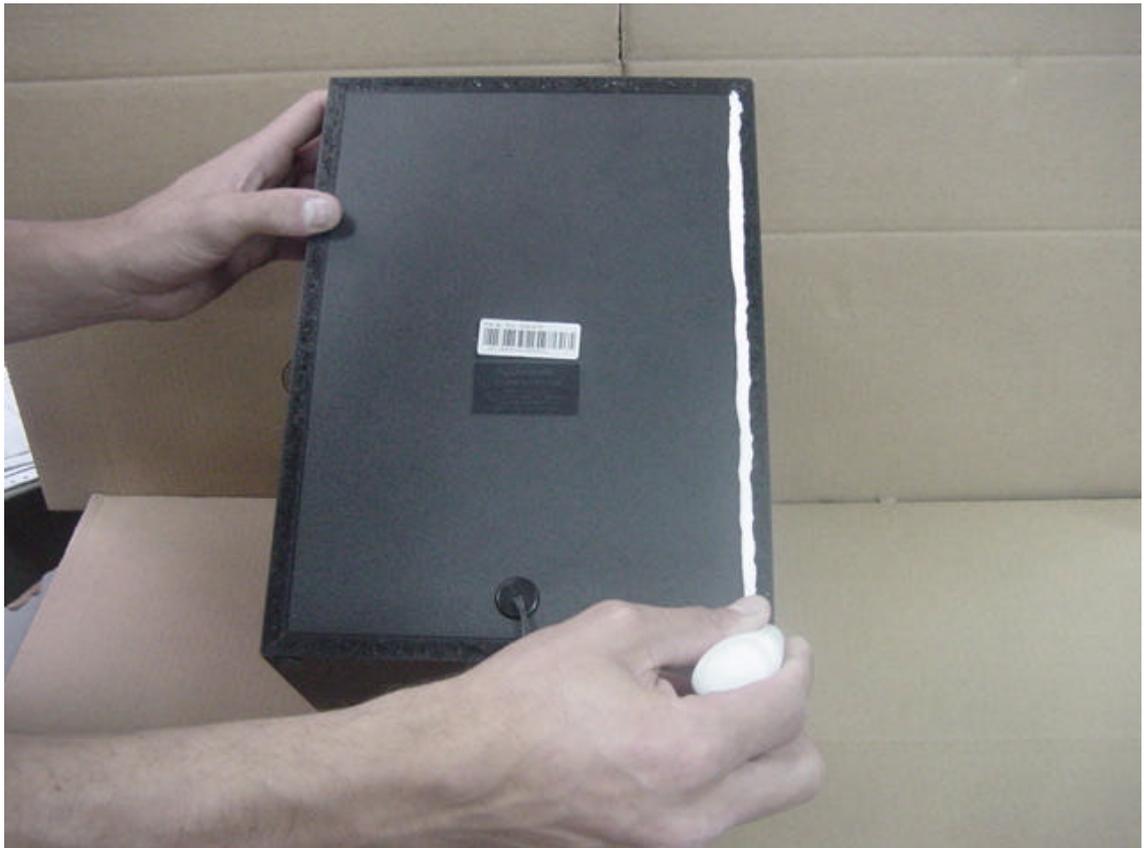
Figura 2

2 – Aplicar cola branca na junção da tampa traseira e o gabinete conforme ilustrado na figura2

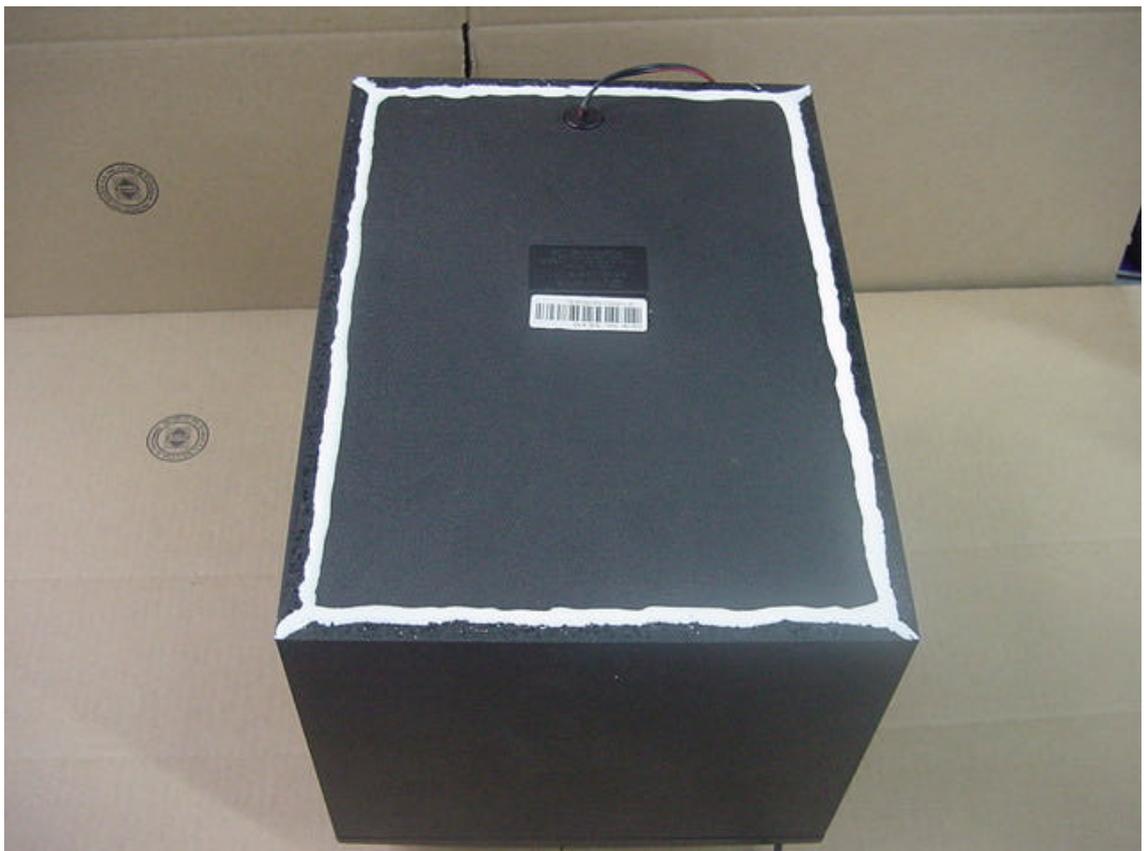
Figura 3

3 – A aplicação da cola branca é de forma abundante, fazendo com que durante o processo de secagem, a mesma penetre entre a junção da tampa traseira e o gabinete. (Figura 3)

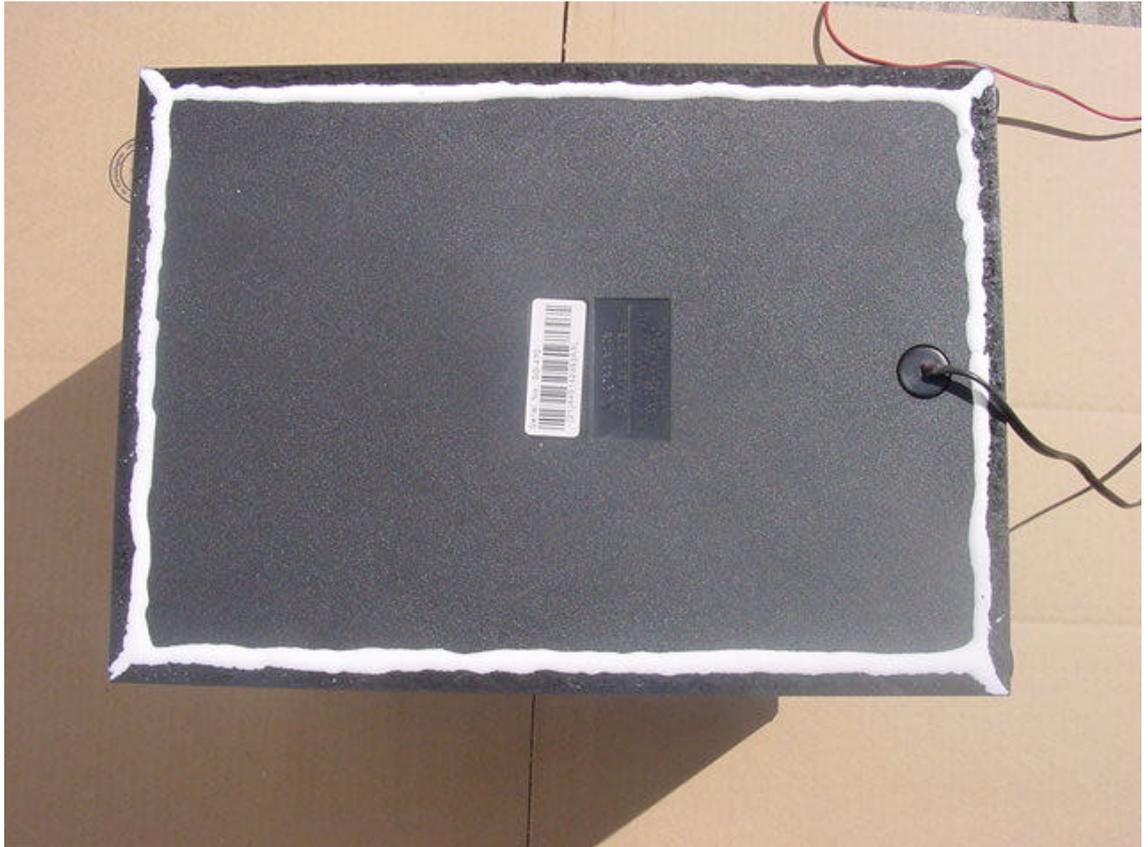
Figura 4

4 – Deixe a cola secar, até a mesma se tornar transparente. (figura 4 e 5)
