Boletim Técnico

CDX-CA537X/VW/XG/XP/XR

CDX-CA587X

APARELHO NÃO LIGA

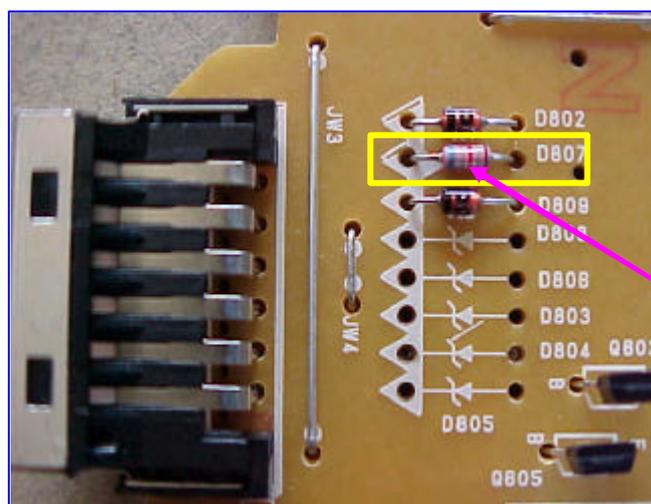
Acrescentar capacitor
6800pF (1-162-305-21)

Montagem de um capacitor cerâmico de 6800pF (código **1-162-305-21**) na posição D807, na placa principal. O diodo desta posição foi previamente eliminado.
