**BT 0427**  
**05.02.99**

Assunto: **Informações Complementares**  
Modelos: **CRD34A e CRD38A**  
Marca: **Consul**

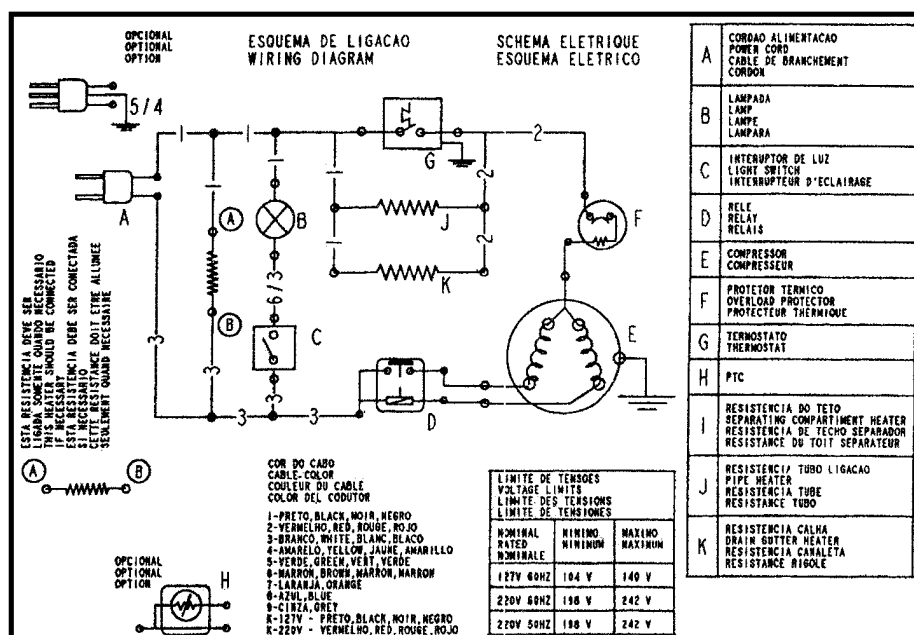
## 1 - DIAGRAMA ELÉTRICO

Com esta modificação o Diagrama Elétrico destes produtos também foi alterado, portanto solicitamos substituir / alterar o Diagrama citado no Boletim Técnico BT0400 de 04.12.98.

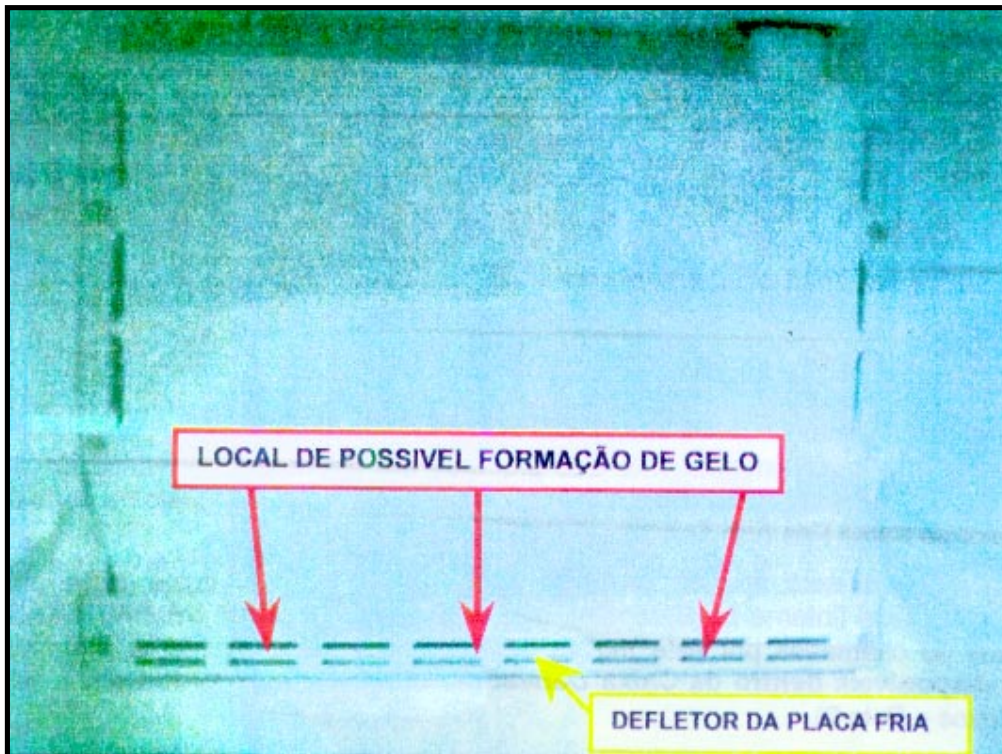
#### 3.1 - Foto 1 - Defletor da Placa Fria

Dando continuidade ao desenvolvimento dos produtos em referência, foi verificado em nossos laboratórios que estes produtos poderão apresentar Formação de Gelo na parte de trás do Defletor da Placa Fria (ver Anexos - Foto 01).

A fim de prevenirmos este tipo de problema em campo, estes produtos terão uma Resistência neste local (interna ao Gabinete), que sairão **DESLIGADAS DE FABRICA**, e que em casos de chamados por este motivo a mesma deverá ser ligada, através dos **conectores disponíveis dentro da Caixa Derivadora** ao lado esquerdo do Compressor (ver item Anexos - Foto 2).
