INFORMATIVO TÉCNICO

DEPARTAMENTO	DATA	ABRANGÊNCIA	NÚMERO	REVISÃO
SAT	08/01/07	GERAL	42	0

PL-4280: PROCEDIMENTO DE ATUALIZAÇÃO DE SOFTWARE (INTERFERÊNCIA CONTROLE REMOTO SKY+)

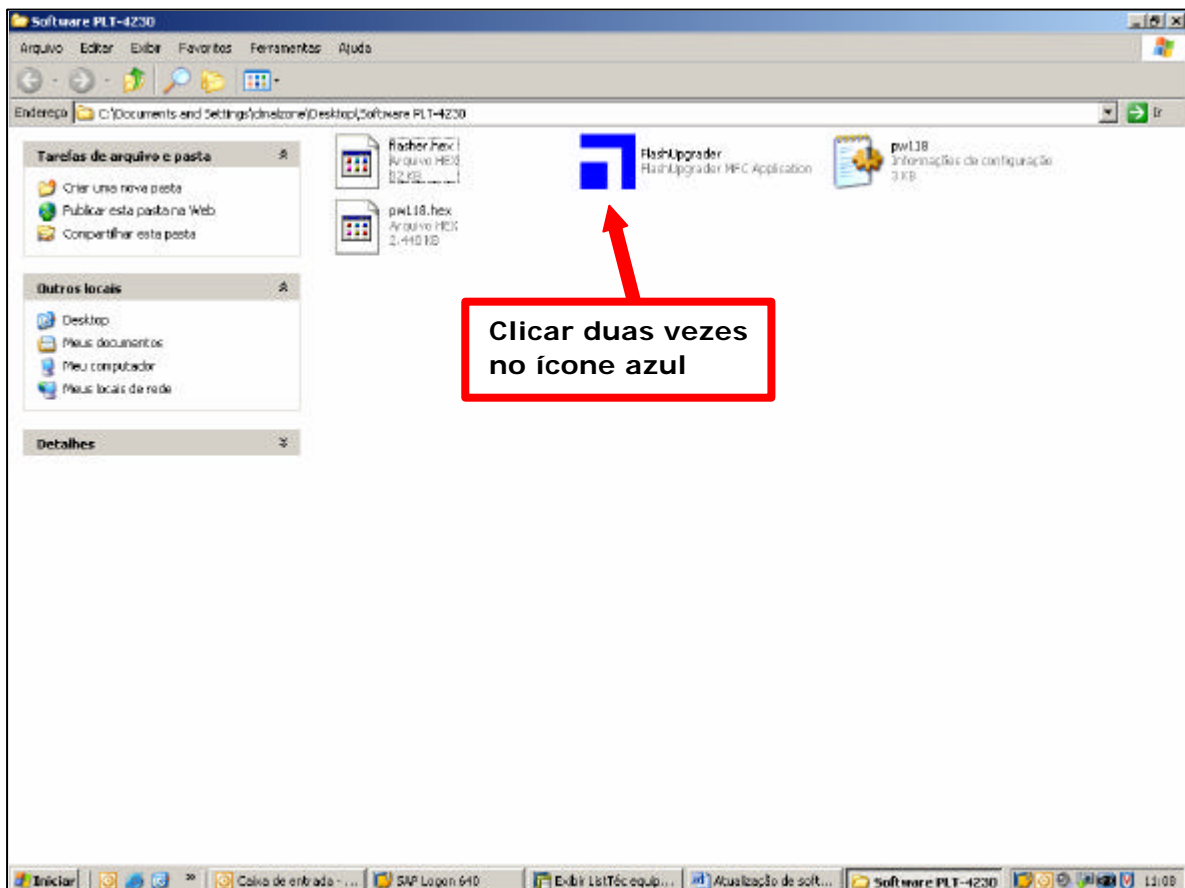
3. Conectar o cabo no computador através da porta serial DB9 e no painel de conexões do televisor na entrada CONTROL.
4. Não importa a posição de cabo referente a conexão e a sua extremidade que possui os pinos 2 e 3 invertidos, ou seja, a extremidade poderá ser conectada ou no computador ou no televisor.
5. Selecionar através da tecla Source do controle remoto o modo TV
6. No computador clicar duas vezes na pasta Software PL-4280, onde aparecerá a tela que possui o programa de atualização do software FLASH UPGRADER (ícone azul), em seguida clicar duas vezes no ícone azul.

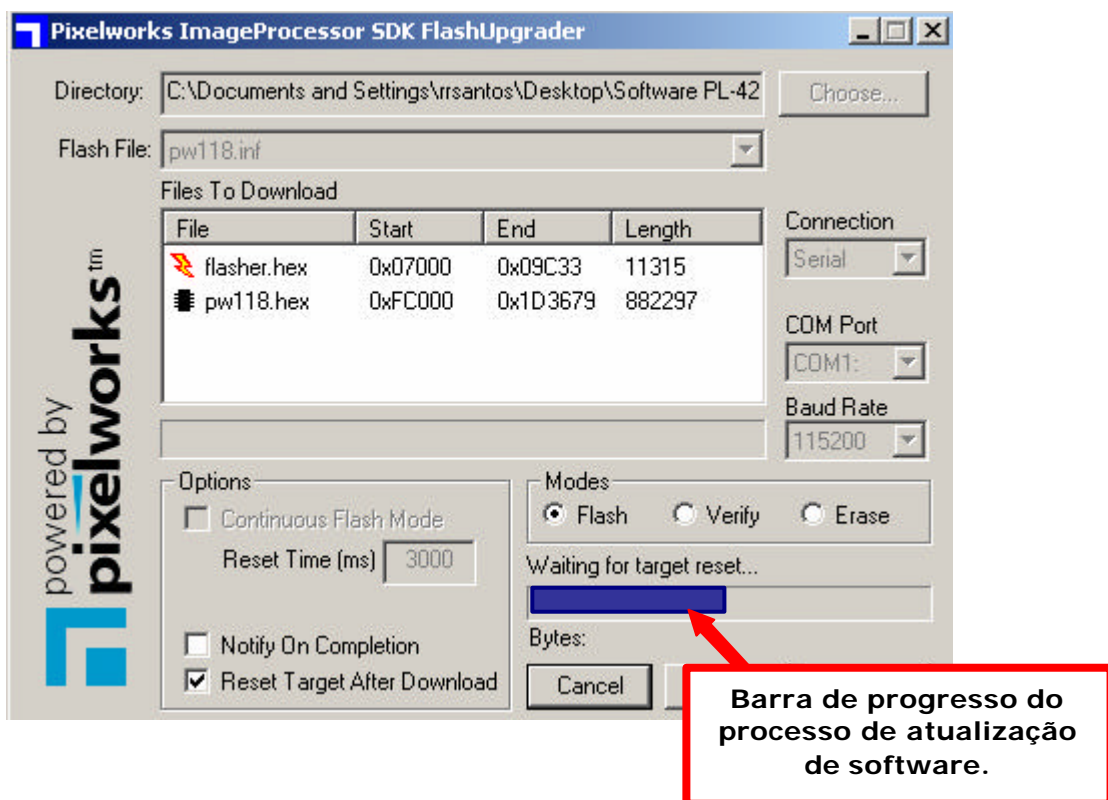
11. Após aparecer a mensagem, deve-se ligar o televisor através da tecla Power do painel frontal, em seguida poderemos verificar no computador o programa executando a atualização.
12. A primeira barra de progresso efetuará o erase (apagamento) da memória Flash.
13. A segunda barra carregará o novo software na memória Flash.
14. Quando a barra de progresso indicar que 100% da memória foi carregada, o televisor deverá ligar sozinha, isso indicará que o processo foi executado com sucesso.

15. Após o término do processo, verifique se a atualização foi executada corretamente, comparando os dados exibidos na tela do TV com os dados coletados anteriormente à atualização.
