INFORMATIVO TÉCNICO

DEPARTAMENTO	DATA	ABRANGÊNCIA	NÚMERO	REVISÃO
SAT	27/02/07	GERAL	BTG 002 /05	0

DIAGRAMA DE FIAÇÃO DO CONECTOR DE ATUALIZAÇÃO DE SOFTWARE DOS TELEVISORES

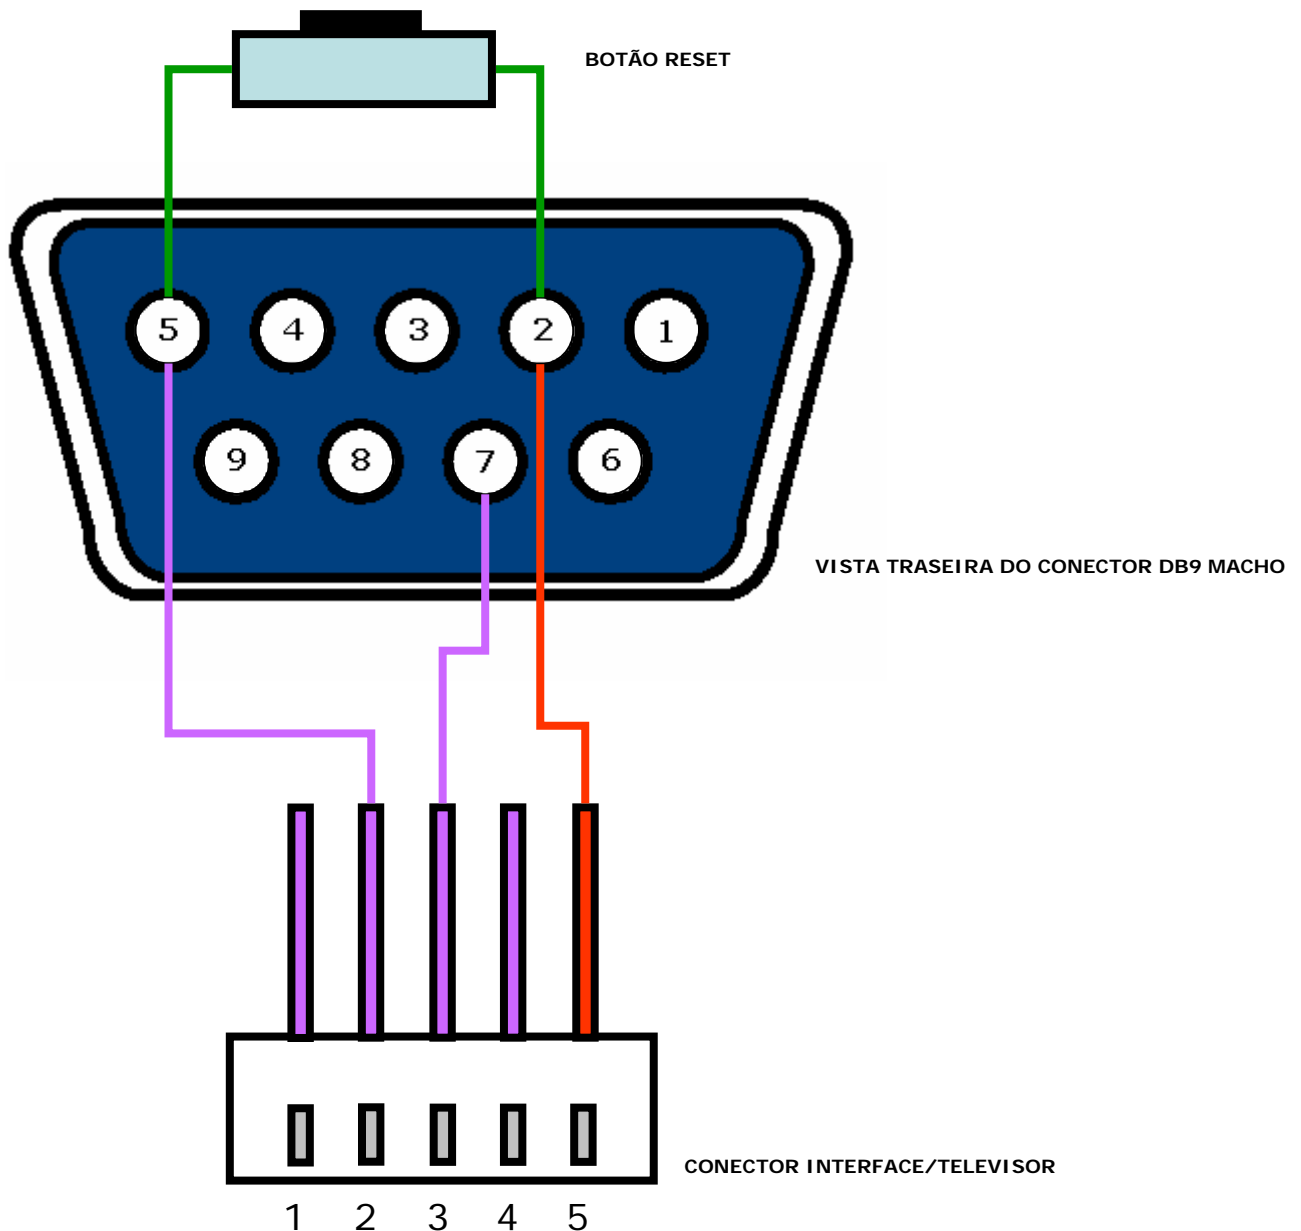
3. Diagrama elétrico de fiação entre os conectores

CONECTOR INTERFACE / TELEVISOR	
PINAGEM	LIGAÇÃO
1	NÃO É UTILIZADO
2	LIGADO AO PINO 5 DO DB9 E AO TERMINAL DO BOTÃO RESET
3	LIGADO AO PINO 7 DO DB9
4	NÃO É UTILIZADO
5	LIGADO AO PINO 2 DO DB9 E AO OUTRO TERMINAL DO BOTÃO RESET
