INFORMAÇÃO TÉCNICA N.º 465

MODELO: PLT-4230.

ASSUNTO: Procedimento de Manutenção.

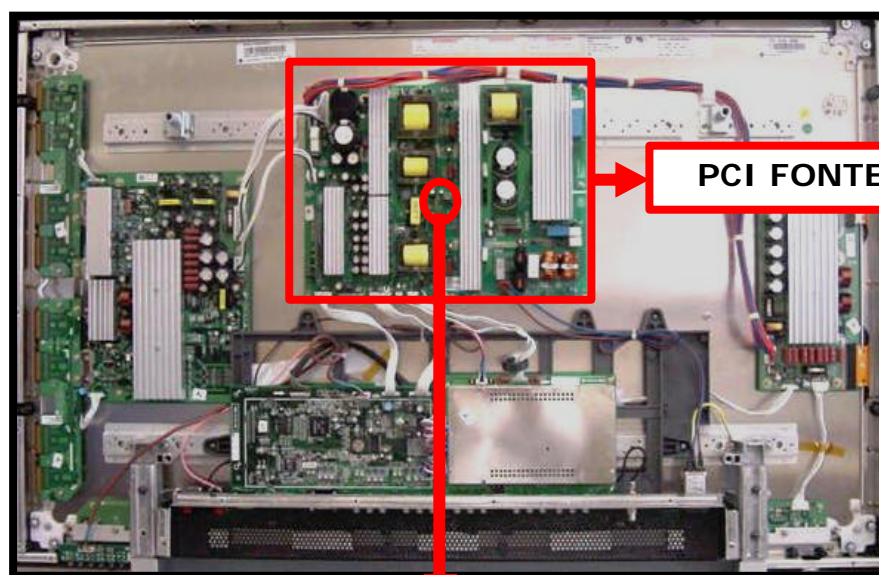
Para televisores **Plasma PLT-4230** que **não ligam**, permanecendo em **Standby**, verificar o **CI U501** da **PCI FONTE PSU**.

PCI FONTE

*TV Plasma PLT-4230
sem tampa traseira.*

CI U501

Caso a versão utilizada seja **0518**, substituir o componente.
Solicitar o componente para substituição, diretamente ao Suporte Técnico Gradiente.

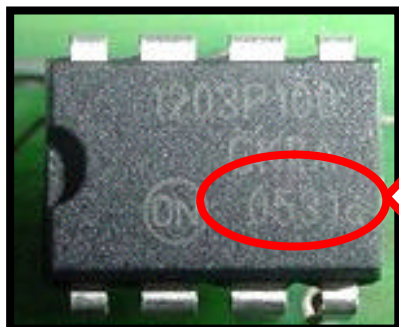
Verificar qual versão do CI U501 está sendo utilizado.

5. Caso seja lote **0518**, substituir pelo CI lote **0531**, fornecido pelo Suporte Técnico Gradiente.
6. Retirar todos os cabos conectados à PCI FONTE.
