Boletim Técnico

CDX-CA537X/VW/XG/XP/XR

CDX-CA587X

Número **04/02**

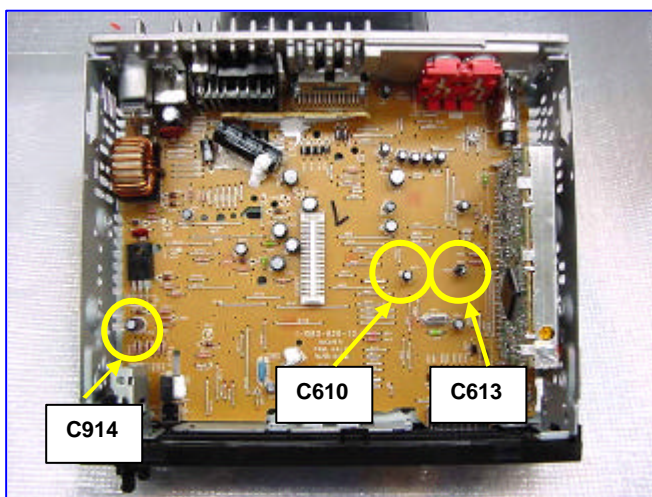
Ao ligar é reproduzido apenas o chiado da emissora previamente sintonizada somente nas seguintes condições:

- 1- O aparelho foi desligado apagando totalmente o display e o painel não foi removido(Desligar o aparelho acionando a tecla OFF mais de 2 segundos)
- 2- Fazendo nova busca de emissoras, a sintonia volta a ser feita novamente.

Alterar seguintes capacitores conforme segue:

Anterior	Novo
C914	100uF 20% 10V (1-104-658-71)	47uF 20% 50V (1-131-792-91)
C610 C613	10uF 20% 16V (1-115-864-61)	4,7uF 20% 100V (1-131-816-91)
