BOLETIM TÉCNICO

BT.0004
07/08/95

Assunto: Alteração no Fundo Protetor/ Tampa Fixa

Modelo: BLL 22 MGD/ BLL 22 EDA

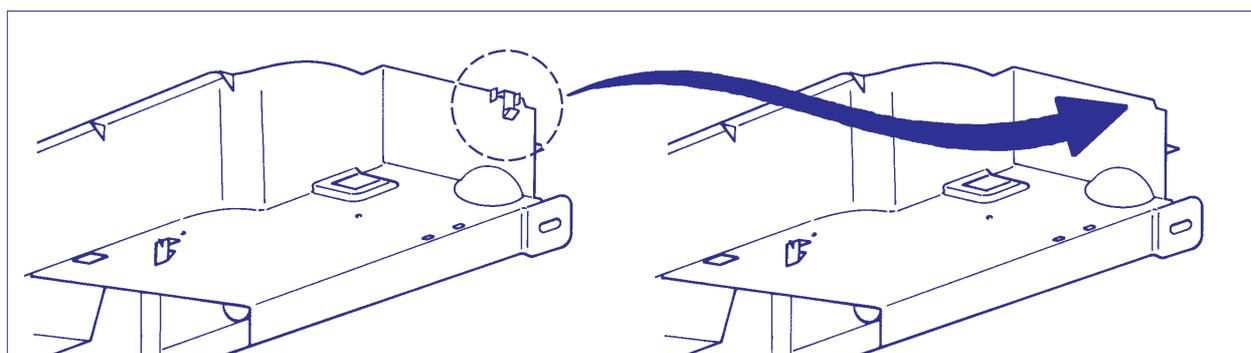
Fig.01

Informamos que as Travas Laterais de Fixação do Fundo Protetor na Tampa Fixa, dos modelos Clean e Clean Eletronic, foram eliminadas.

Conseqüentemente, os rasgos laterais na Tampa Fixa também foram eliminados.

O Fundo Protetor e a Tampa Fixa, não sofreram alteração nos códigos de peças, mas caso você necessite aplicar o Fundo Protetor (com as Travas) em uma Tampa Fixa (sem os rasgos laterais), basta quebrar as Travas e proceder a fixação nos demais pontos.
