BT.0060
01.03.96

Assunto: Cancelamento de Portas de Freezers Verticais

Modelos: VU18/23/28

Marca: Consul

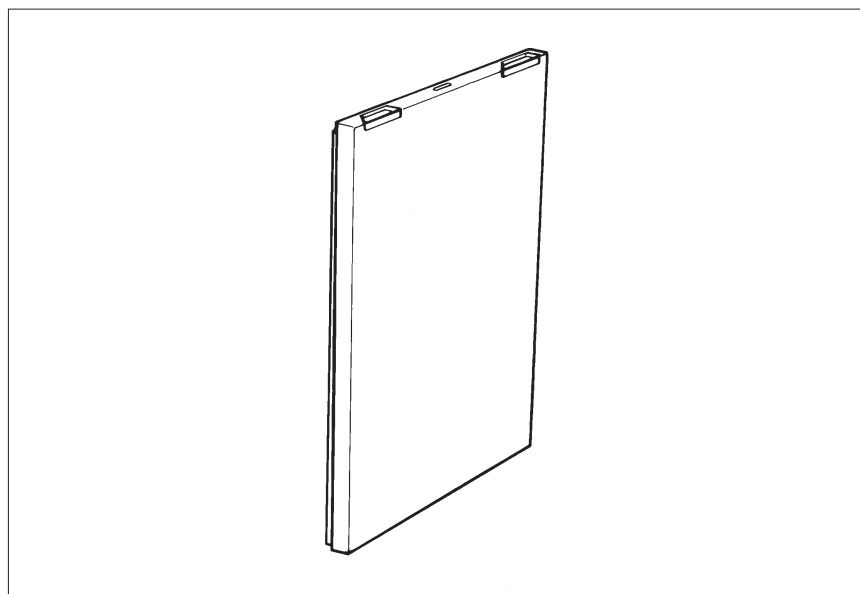
Fig.01

A Porta desses modelos caracteriza-se por não possuir Cabeceira Plástica inferior, e os Puxadores serem embutidos na parte superior da Porta (veja fig. 1)

Em substituição a Porta dos modelos acima, deve-se utilizar a Porta dos modelos atuais de linha, conforme tabela 1:
